Plan directeur du lac du Huit 2024-2025

Municipalité d'Adstock

Mai 2025

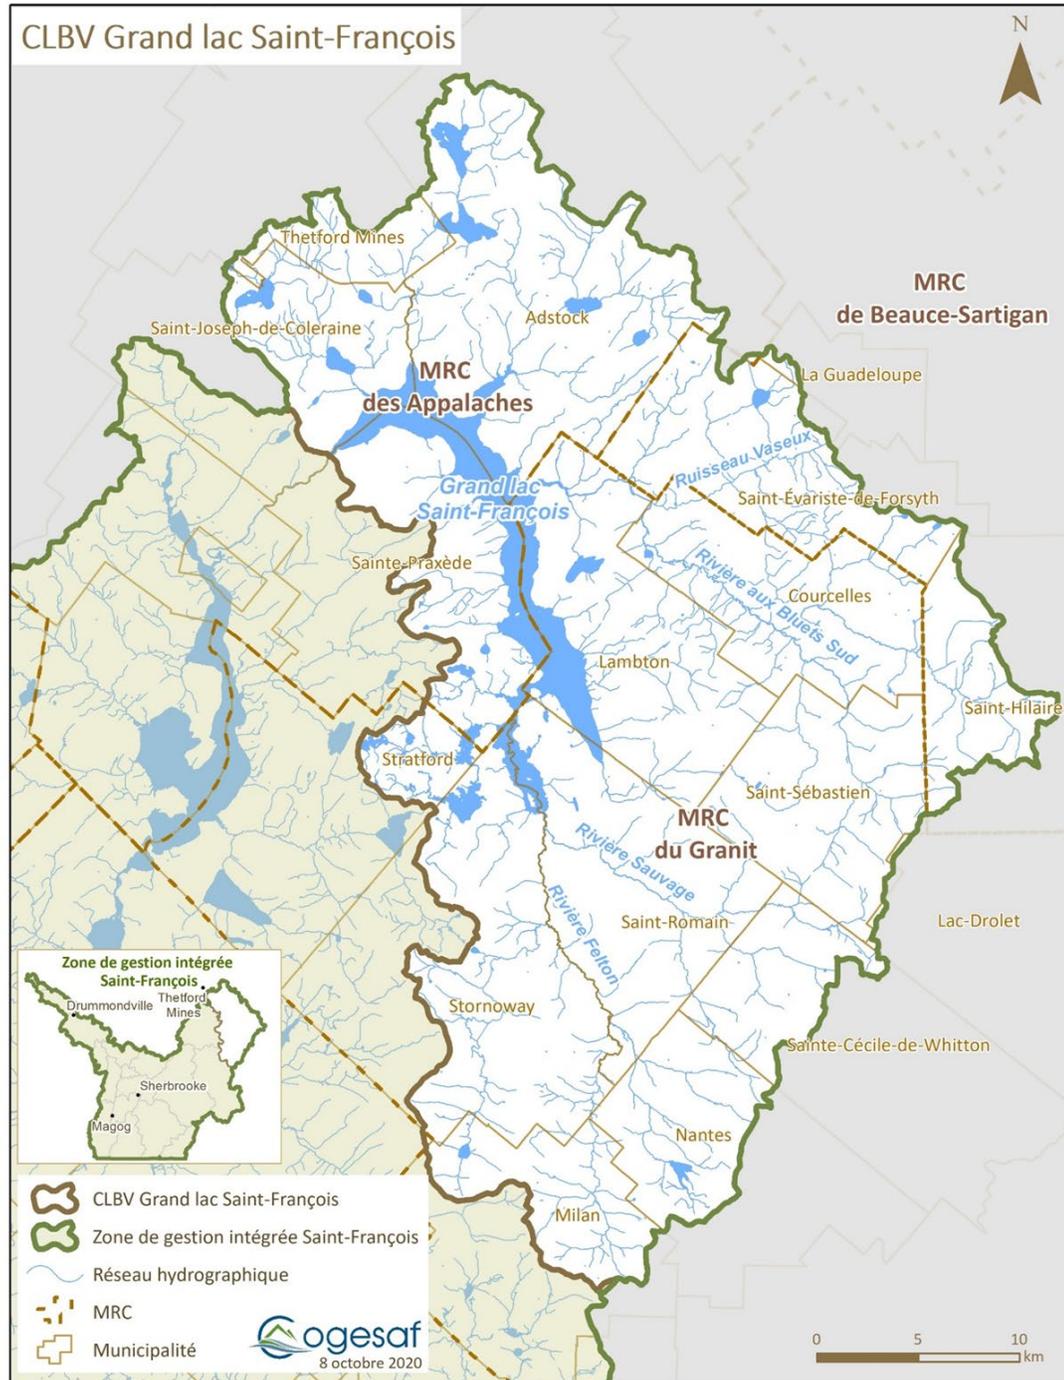
Figure 2. Comité local de bassin versant du Grand lac Saint-François

Il fait partie du grand bassin versant de la rivière Saint-François et du sous bassin versant de la rivière de l'Or (Figure 2 ; COGESAF, 2023 ; Gouvernement du Québec, 2024a).

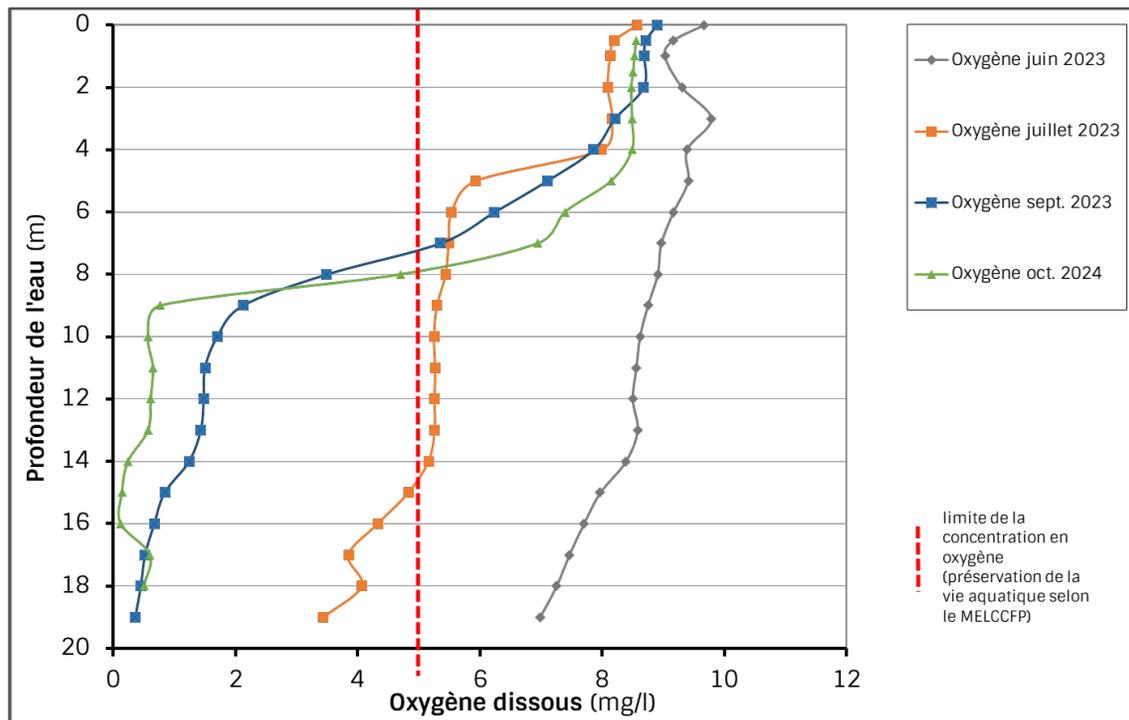
Figure 7. Profils d'oxygène dissous (mg/L) à la fosse du lac du Huit en 2023 et 2024

On observe des déficits en oxygène prononcés au lac du Huit en période estivale (Figure 7 ; Tableau VI). Des facteurs naturels associés à la morphométrie du lac et de son bassin versant, ne semblent pas en être la cause. L'absence d'un brassage complet de la colonne d'eau au printemps peut être un facteur naturel qui explique l'anoxie observée dans certains lacs. Ce phénomène de brassage printanier semble se produire au lac du Huit, puisque de bonnes concentrations en oxygène ont été observées au moins de juin (Tableau VI). De plus, l'hypolimnion du lac possède un volume d'environ 10 mètres d'épaisseur, qui permet d'accumuler une réserve d'oxygène appréciable au fond du lac. Malgré cela, ce volume est rapidement consommé, ce qui indique la présence d'une forte activité microbienne de décomposition. Ainsi, les déficits en oxygène observés sur la

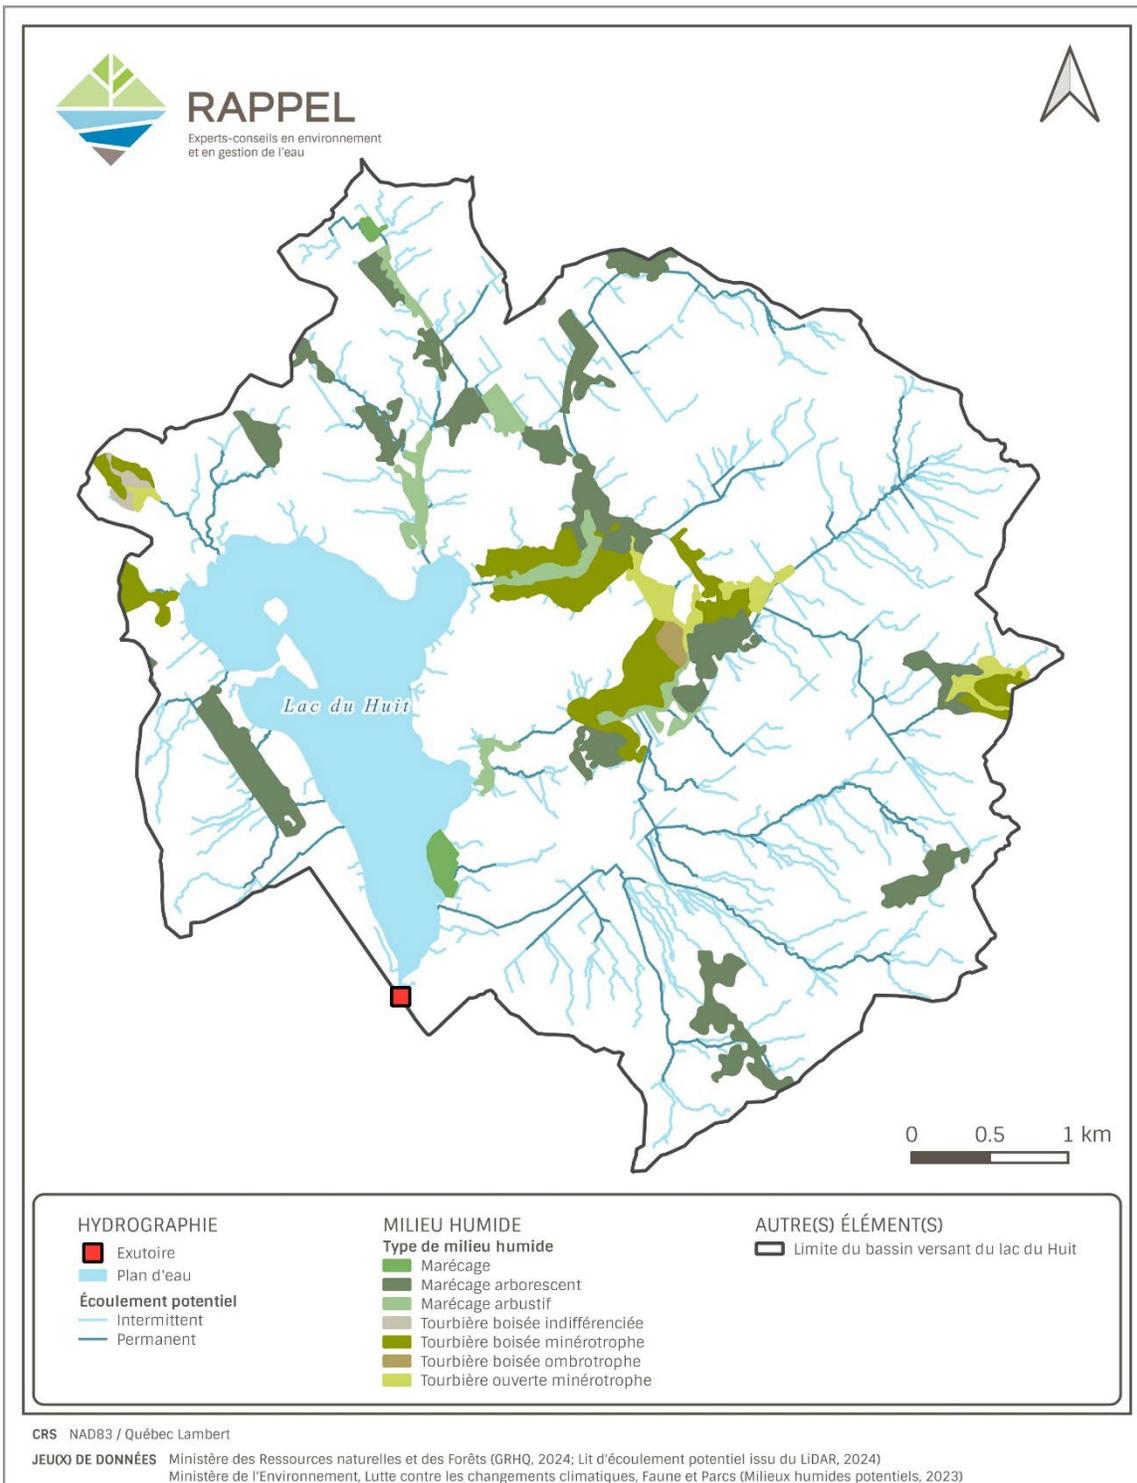
Figure 17. Milieux humides dans le bassin versant du lac du Huit

La cartographie des milieux humides potentiels du Québec (CMHPQ) diffusée par la Direction de la connaissance écologique (DCE) du MELCCFP, fournit l'information la plus à jour sur la présence potentielle de milieux humides pour toute la province du Québec. Cette cartographie constitue une agrégation de différentes bases de données (MELCCFP, 2018a). La caractérisation effectuée au lac du Huit montre une superficie totale de **2,45 km²** occupée par les milieux humides, ce qui représente **10 %** du territoire du bassin versant. On y retrouve principalement des tourbières et des marécages (RAPPEL à partir de MELCCFP, 2018a ; Tableau XV ; Figure 17).

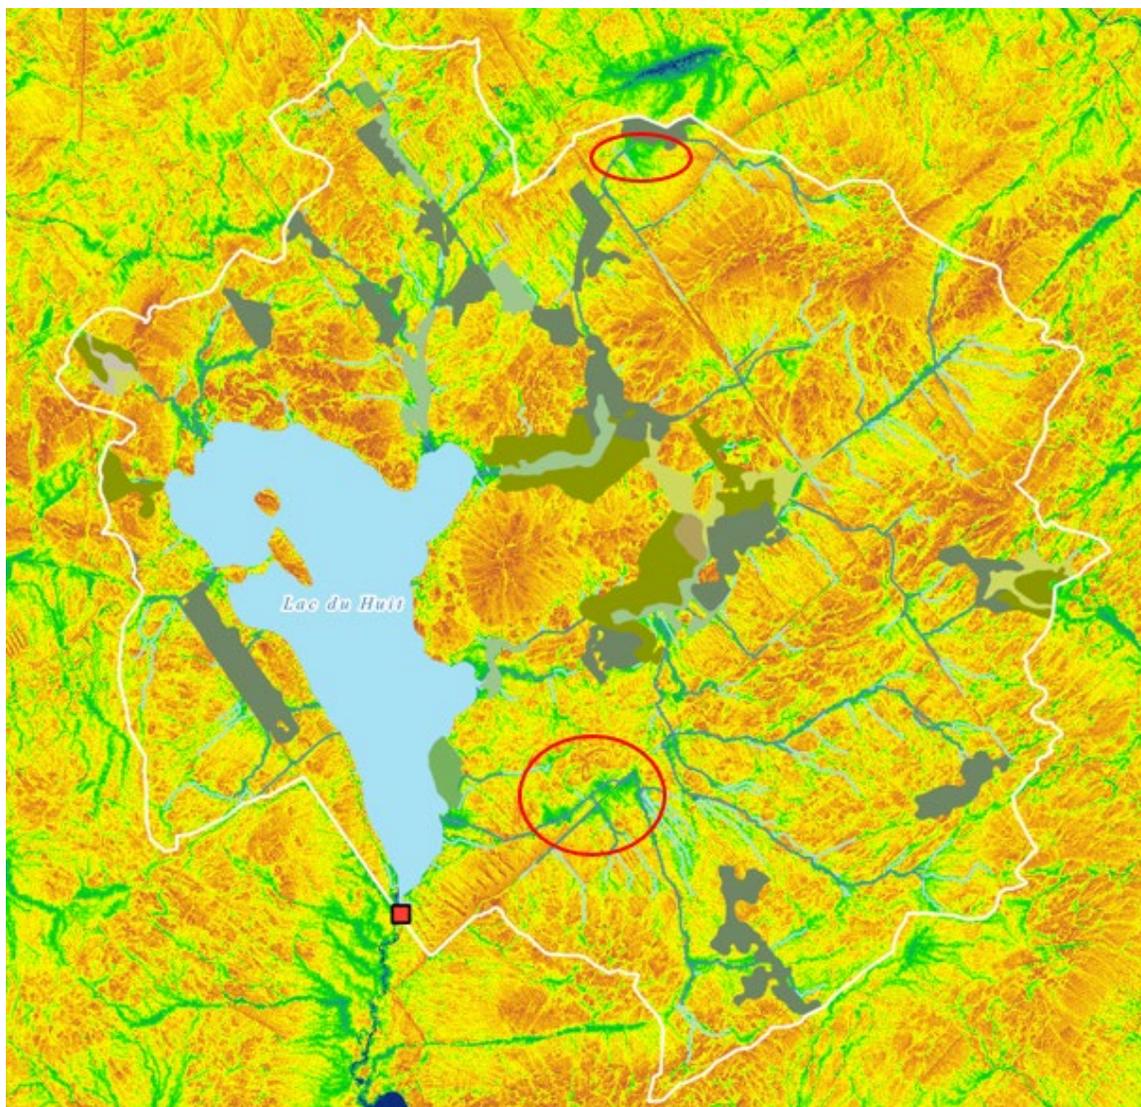
Figure 18. Indice d'humidité du territoire dans le bassin versant du lac du Huit

Par ailleurs, certaines petites zones humides, qui ne figurent pas à la cartographie précédente, ont été détectées à l'aide des données de l'indice d'humidité du LIDAR (Figure 18 ; RAPPEL à partir de MRNF, 2020a). Il est donc possible que la superficie occupée par les milieux humides dans le bassin versant du lac du Huit soit plus importante que celle indiquée au tableau XV. Ceci pourrait être validé lors d'une caractérisation écologique.

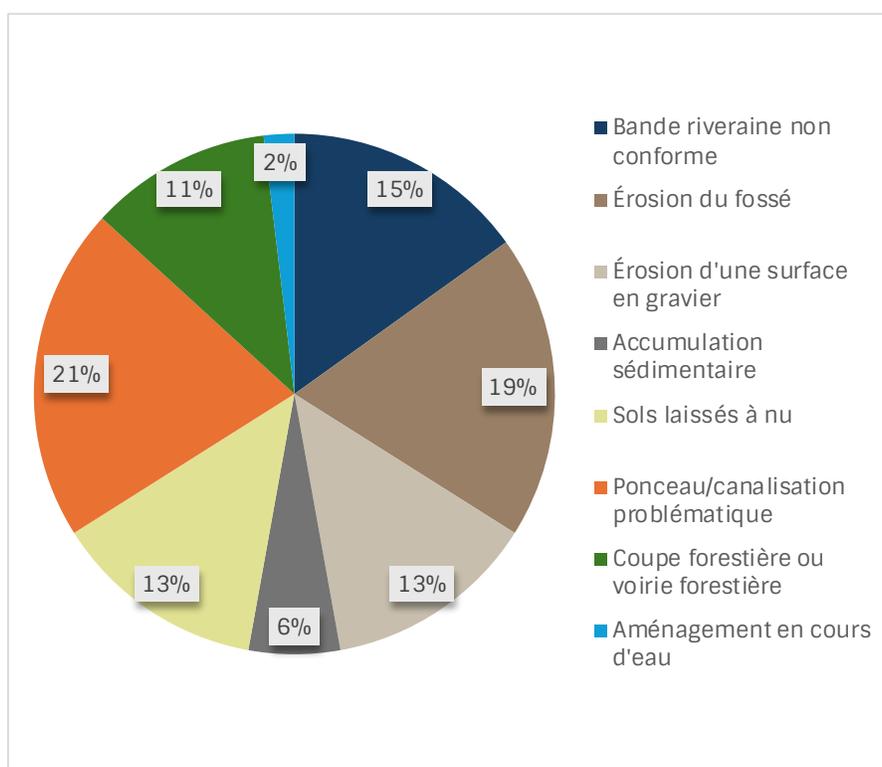
Figure 31. Catégorisation des problématiques d'érosion observées dans le bassin versant du lac du Huit en 2021 et 2024 selon les catégories

- **Catégorie 1** : désigne les sites moyennement à fortement dégradés (présence d'érosion et/ou insuffisance marquée de végétation) où des mesures correctives doivent être entreprises dans les meilleurs délais et/ou nécessitent une intervention et un suivi à court terme ;
- **Catégorie 2** : associée aux sites faiblement à moyennement dégradés (peu d'érosion et/ou insuffisance de végétation) où des aménagements ou des actions spécifiques sont recommandés à moyen terme ;
- **Catégorie 3** : associée à des observations pertinentes, mais qui ne constituent pas des problématiques à corriger.

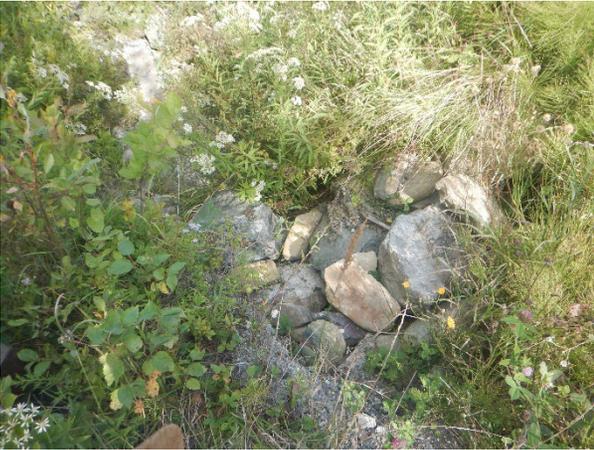
<p>Ponceau d'entrée privée, presque totalement obstrué, sur un fossé en pente forte et dont l'écoulement semble pouvoir être torrentiel. Lors de grosses averses, l'eau passe par-dessus l'entrée et érode cette dernière de manière importante. Apports de sédiments au fossé, puis au lac.</p>	<p>Si l'entrée n'est plus utilisée, ce ponceau devrait être retiré. Si elle doit être préservée, il faudrait rapidement nettoyer le ponceau, s'assurer qu'il est en bon état et que ses talus sont adéquatement stabilisés.</p>	<p>Problématique rectifiée.</p>

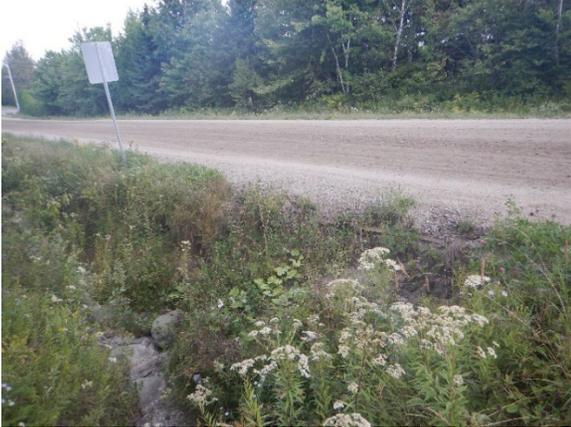
<p>Fossé en pente très forte, sur 150 m, en partant de la route du lac du Huit. Les talus du fossé s'érodent et le fond se creuse avec le temps. Apports importants en sédiments au lac et risque de bris du chemin.</p>	<p>Empierrement total du fossé sur 150 m.</p>	<p>Des zones d'empierrement ont été mis en place dans les fossés du rang de la Chapelle. Apports en sédiments en provenance du fossé à surveiller pour évaluer l'efficacité de la méthode de contrôle de l'érosion.</p>

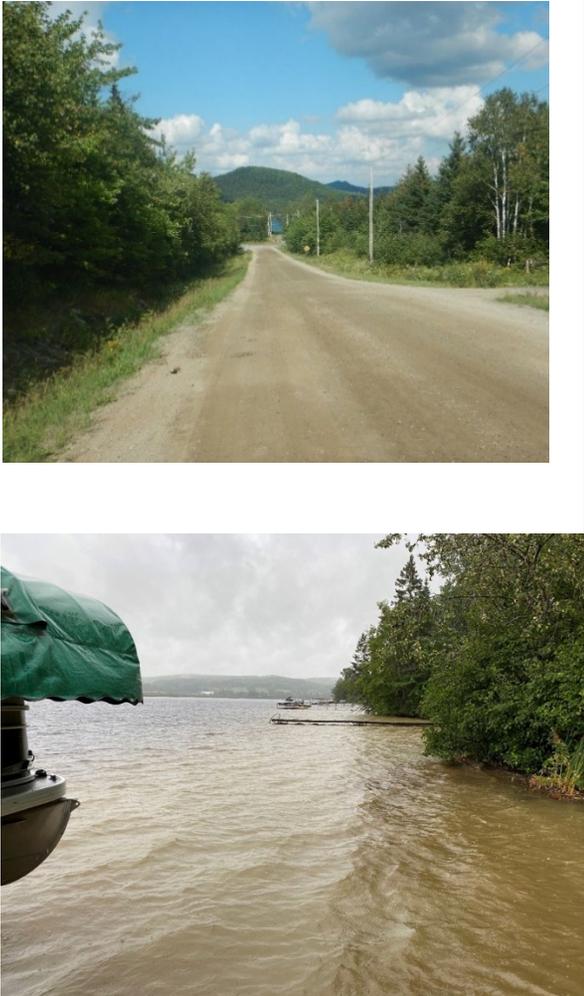
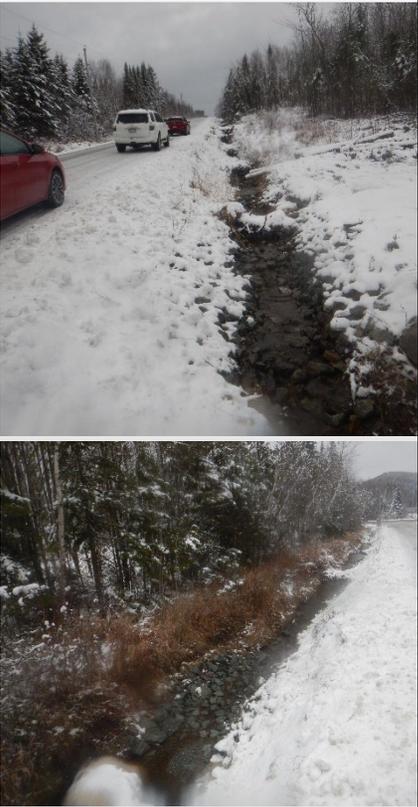
<p>Le rang de la Chapelle est large, composé d'une grande proportion de sédiments fins. De plus, il se situe dans une pente très forte en direction du lac. Les fortes pluies l'érodent à un point tel que le géotextile sous l'infrastructure routière est exposé à quelques endroits. Cette problématique cause des apports massifs en sédiments au lac. Lors de pluies fortes, l'érosion du chemin, et du fossé qui le longe (point 1735), crée un panache de sédiments dans le lac (photo du bas).</p>	<p>Cette problématique doit être réglée le plus rapidement possible afin de protéger le lac du Huit. Dans ce cas, il est plus efficace et viable à long terme de contrôler l'érosion directement à la source, plutôt que d'aménager un bassin de sédimentation en aval qui devra être nettoyé fréquemment et qui n'empêchera pas la dégradation du chemin. À court terme, ce chemin pourrait être rechargé avec du matériel granulaire plus grossier et mieux compacté. Si ça ne suffit pas pour empêcher l'érosion de la chaussée et les apports en sédiments au lac à moyen et long terme, d'autres options doivent être considérées comme l'asphaltage ou l'utilisation d'un</p>	<p>Le rang de la Chapelle qui est en pente forte vers le lac a été identifié il y a quelques années comme une cause importante d'apports en sédiments au lac. Des travaux d'empierrement des fossés ont été réalisés afin de limiter l'érosion ce qui est très bien. Des trappes à sédiments ont aussi été aménagées le long des fossés. Toutefois, la surface de roulement est encore sensible à l'érosion et peut causer des apports en sédiments au lac.</p> <p>RECOMMANDATIONS 2024 : Les seuils/trappes à sédiments devront être nettoyés pour maintenir leur efficacité dans le</p>

<p>composé de bitume. La meilleure solution à retenir doit être déterminée en prenant en considération l'infrastructure du chemin existant et le niveau de fréquentation sur celui-ci et elle relève du génie civil. La solution à long terme pourrait donc être analysée et déterminée par le service d'ingénierie de la municipalité.</p>	<p>temps. Il est recommandé d'effectuer des visites par temps de pluie pour vérifier si les travaux réalisés ont complètement réglé la problématique d'apports en sédiments vers le lac. Si ce n'est pas le cas, la surface de roulement devrait être améliorée pour mieux résister à l'érosion. La stabilité des fossés est également à surveiller puisque certaines zones ne sont pas empierrées et qu'elles pourraient subir de l'érosion. Ces fossés sont soumis à de forts débits d'eau lors de coups d'eau.</p>	
--	--	---	---	--

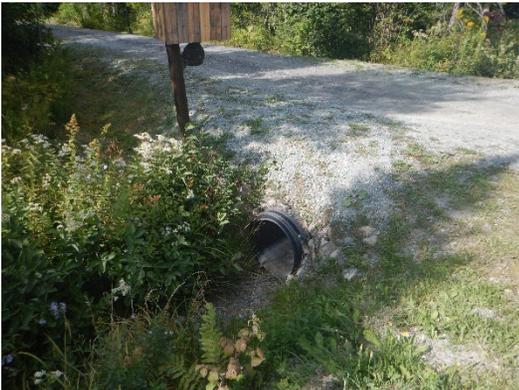
1738	Description 2021	Recommandation(s) 2021	Observation(s) 2024	Photo(s) 2024

Ponceau d'entrée privée qui n'est pas stabilisé à son entrée ni à sa sortie.	Stabiliser les talus du ponceau à l'aide d'un géotextile recouvert d'un empierrement.	Non visité (manque de temps, problématique non prioritaire)

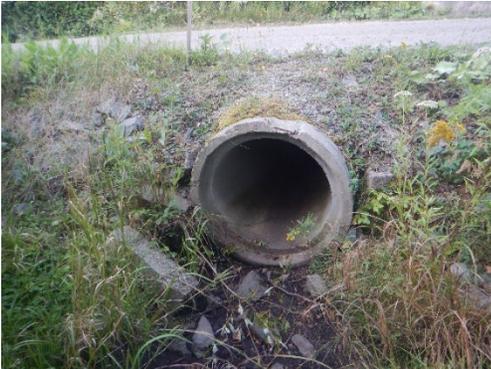
1740	Description 2021	Recommandation(s) 2021	Observation(s) 2024	Photo(s) 2024

Ponceau installé sur un cours d'eau dont le talus n'est pas adéquatement stabilisé. Chute à la sortie du ponceau	Stabiliser le talus du ponceau à l'aide d'un géotextile recouvert d'un empierrement. Lorsque ce ponceau sera remplacé, il sera important d'installer le nouveau ponceau plus bas que l'ancien afin d'éliminer la chute à la sortie.	L'ancien ponceau aurait été changé et le talus stabilisé.

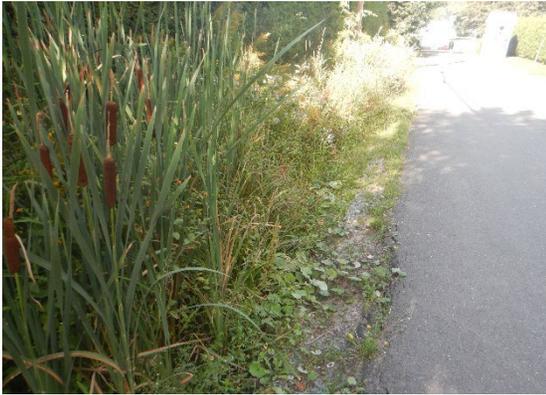
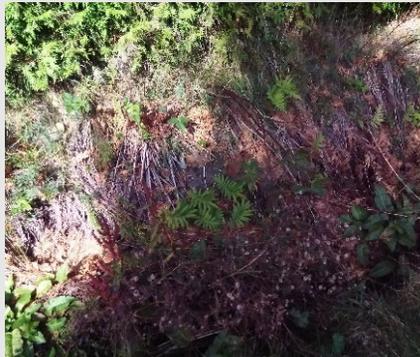
● 1741	Description 2021	Recommandation(s) 2021	Observation(s) 2024	Photo(s) 2024

<p>Long fossé en pente qui se déverse dans le lac à l'endroit de la rampe de mise à l'eau. Bien qu'il soit bien végétalisé, le fossé s'érode à quelques endroits, principalement dans son talus du côté du chemin. Une trappe à sédiments est aménagée dans le fossé.</p>	<p>Aménager des petits seuils en pierres dans le fossé pour ralentir la vitesse d'écoulement de l'eau et ainsi limiter l'érosion. Ceux-ci permettraient également de faire déposer les sédiments avant le lac. Dans ce cas, il serait important de les entretenir.</p>	<p>Le talus du fossé s'érode à quelques endroits mais toujours bien végétalisé.</p>

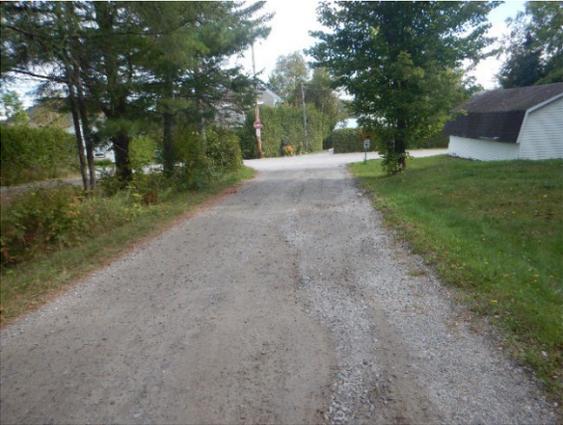
<p>Chemin en gravier en pente forte dont la chaussée s'érode lors des pluies. L'eau chargée en sédiments atteint un regard pluvial et se déverse directement dans le lac.</p>	<p>Asphaltage du chemin ou utilisation de matériau granulaire plus grossier.</p>	<p>Non visité (manque de temps, non prioritaire)</p>

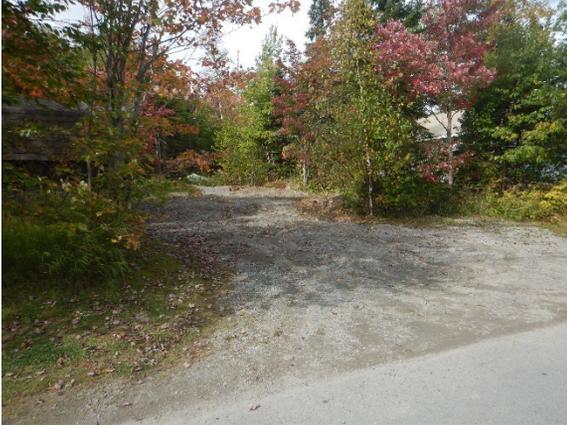
<p>Plusieurs entrées privées en 2^e rangée au lac en gravier fin et en pente dans ce secteur. Plusieurs de ces surfaces montrent des signes d'érosion (ornières) et les sédiments risquent de se retrouver dans le lac via des regards pluviaux.</p>	<p>Sensibiliser les propriétaires à cette problématique. Privilégier l'emploi de matériau granulaire plus grossier et donc moins érodable. Autant que possible, niveler le sol pour que l'eau s'écoule vers des bandes de végétation qui peuvent filtrer l'eau plutôt que des regards qui se déversent directement dans le lac.</p>	<p>Non visité (manque de temps, non prioritaire)</p>	
● 1795	Description 2021	Recommandation(s) 2021	Observation(s) 2024	Photo(s) 2024

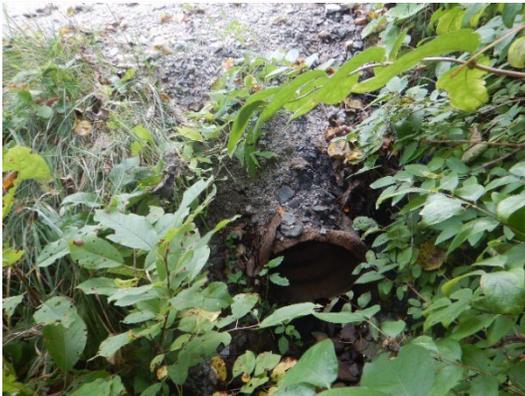
<p>Ponceau d'entrée privée en mauvais état et talus en érosion.</p>	<p>Remplacer ce ponceau par un ponceau de plastique de 45 cm de diamètre et stabiliser les talus adéquatement à l'aide de géotextiles recouverts de pierre.</p>	<p>Non visité (manque de temps, non prioritaire)</p>

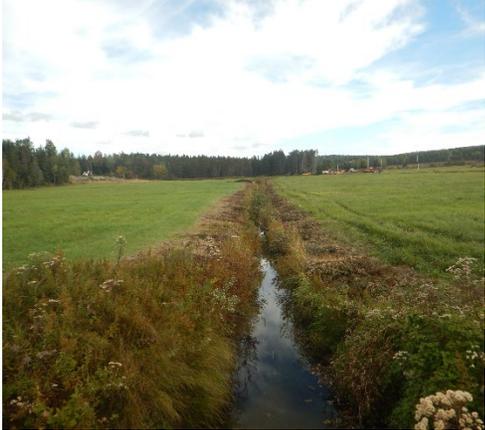
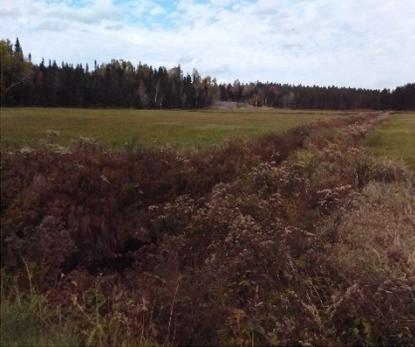
● 1796	Description 2021	Recommandation(s) 2021	Observation(s) 2024	Photo(s) 2024

<p>Bande riveraine de faible qualité en milieu agricole. La végétation à l'intérieur de celle-ci a été récemment fauchée. L'eau du ruisseau était turbide à cet endroit au moment de la visite.</p>	<p>Pour remplir pleinement ses rôles, une bande riveraine doit être composée des trois strates de végétation : arbres, arbustes et herbacées. Cesser d'entretenir la bande riveraine et, si possible, planter des arbres et des arbustes pour améliorer l'état de la bande riveraine.</p>	<p>Légèrement mieux qu'en 2021, mais il n'y a pas les trois strates recommandées. On y voit que des herbacées et quelques arbustes.</p>

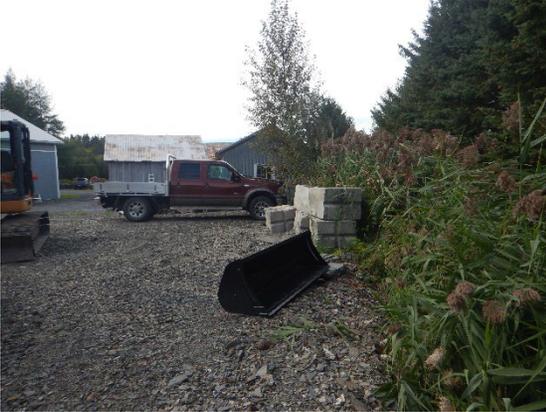
● 1797	Description 2021	Recommandation(s) 2021	Observation(s) 2024	Photo(s) 2024

<p>Bande riveraine de faible qualité avec du roseau commun dans les premiers mètres, suivie d'une cour de gravier pour l'entreposage de matériel agricole et de machinerie.</p>	<p>Le remblayage dans la bande riveraine est à surveiller sur ce site. Le roseau commun pourrait être éliminé par fauchage puis bâchage sur une durée de 3 ans. La bande riveraine pourrait ensuite être renaturalisée sur largeur maximale.</p>	<p>Terrain non visité car privé.</p>

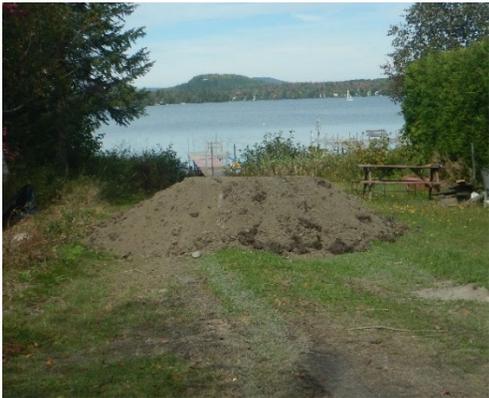
1798	Description 2021	Recommandation(s) 2021	Observation(s) 2024	Photo(s) 2024

<p>Amas de terre végétale riche en phosphore dans la bande riveraine, sans mesure de contrôle de l'érosion. Risques d'apports au lac en période de fortes pluies.</p>	<p>La mise en place d'un remblai dans la bande riveraine doit faire l'objet d'un permis municipal et celui-ci devrait inclure des mesures de contrôle de l'érosion, comme le recouvrement de la terre avec une bâche ou l'installation d'une barrière à sédiments ceinturant l'amas de terre.</p>	<p>Aucun amas de terre n'a été observé.</p>

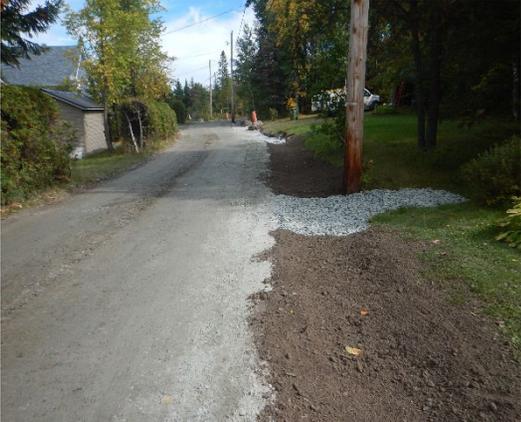
<p>Série de travaux réalisés récemment tout près du lac. Sol végétal laissé à nu. Selon une résidente, il était prévu que de la semence seulement soit mise sur les sols à nu. Étant donné la date, soit la fin du mois de septembre, il est possible que ce soit difficile pour la semence. Apports de sédiments au lac lors de pluies et à la fonte des neiges.</p>	<p>Étant donné la proximité du lac, les sols à nu devraient être stabilisés immédiatement à la fin des travaux à l'aide de paille ou de matelas anti-érosion, en plus de la semence.</p>	<p>Sol naturellement revégétalisé depuis 2021.</p>

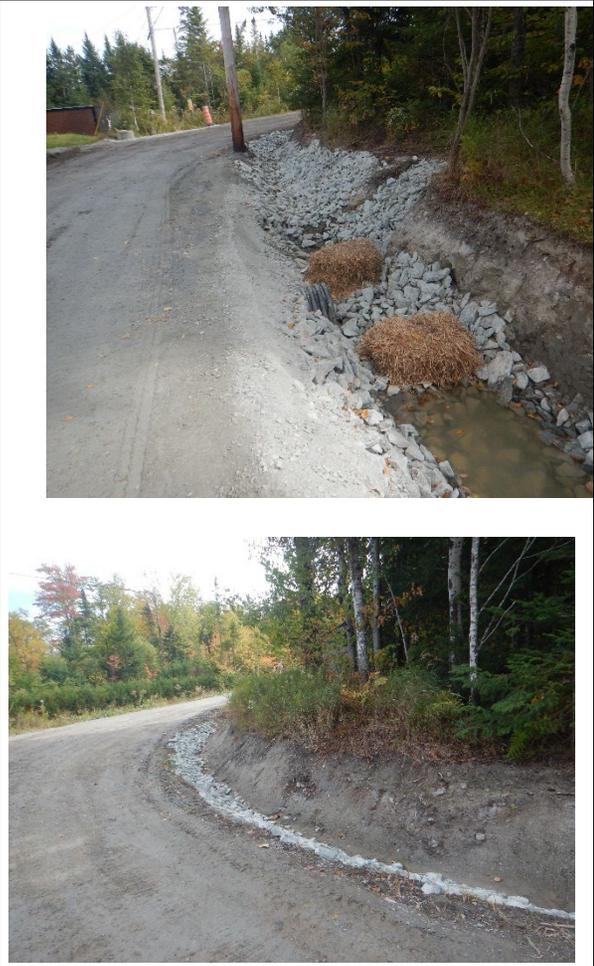
<p>Les talus des fossés récemment excavés ont été laissés à nu près du lac. Des balles de pailles ont été installées dans le fossé pour filtrer les sédiments, mais celles-ci risquent d'être inefficaces puisque l'eau peut facilement les contourner dans les espaces résiduels de chaque côté d'entre elles. La mise en place de balles de paille dans les fossés est une technique fréquemment employée par les entrepreneurs, mais il s'agit d'une technique majoritairement inefficace qui peut elle-même causer de l'érosion. Risque d'apports en sédiments au lac situé tout près en période de pluie.</p>	<p>Les talus à nu devraient être stabilisés à l'aide de semence et de matelas anti-érosion immédiatement à la fin des travaux afin de limiter les apports en sédiments au lac. Le contrôle à la source est toujours l'approche la plus efficace. Pour du traitement en aval dans les fossés, il est plus efficace d'utiliser des boudins de pailles fixés à l'aide de piquets puisqu'ils épousent davantage la forme du fossé. De plus, lorsque bien installés, ils ne créent pas d'érosion.</p>	<p>Sol naturellement revégétalisé depuis 2021.</p>

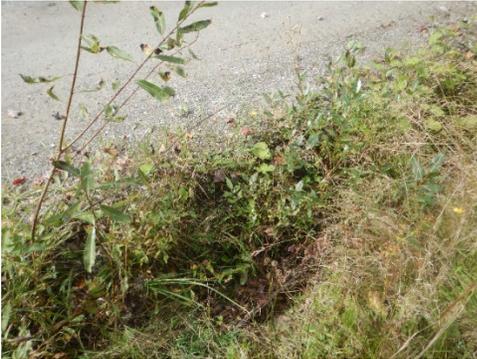
<p>Petit fossé en pente dont les talus s'érodent et le fond se creuse. Risques d'apports en sédiments au lac.</p>	<p>Stabiliser le fossé avec du galet de rivière aux endroits où il s'érode le plus ou aménager une ou deux trappes à sédiments avant l'arrivée au lac. Celles-ci devront cependant être entretenues.</p>	<p>Situation stable, l'érosion ne semble pas s'être aggravée.</p>	
● 1801	Description 2021	Recommandation(s) 2021	Observation(s) 2024	Photo(s) 2024

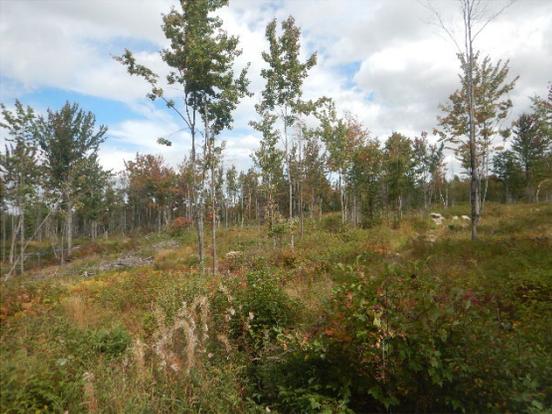
<p>Coupe à blanc dans un secteur en pente. Cette coupe risque d'augmenter le ruissellement de surface et donc les apports en nutriments aux cours d'eau et au lac.</p>	<p>Les coupes à blanc sont à éviter. Bien que cette pratique puisse être justifiée en foresterie selon les peuplements présents, son utilisation présente un risque pour la qualité de l'eau du lac du Huit et de ses tributaires. Une analyse de cette pratique dans le bassin versant pourrait être faite entre les différents acteurs impliqués dans une optique de protection du lac.</p>	<p>Aucune coupe à blanc n'a été observée.</p>

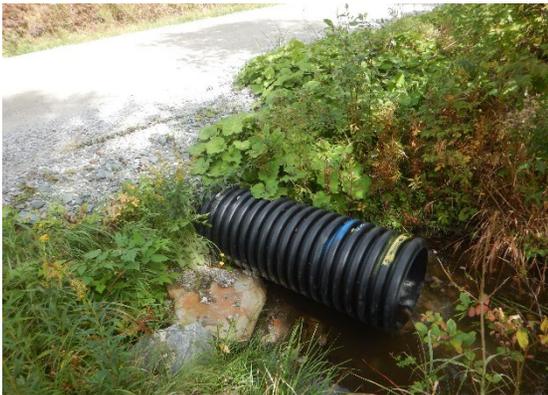
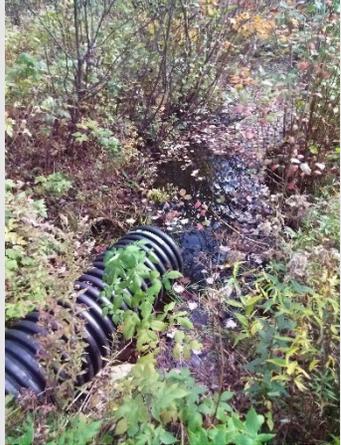
● 1802	Description 2021	Recommandation(s) 2021	Observation(s) 2024	Photo(s) 2024

<p>Ponceau récent inadéquatement installé. Les talus ne sont pas stabilisés et le ponceau a été installé trop haut. Il crée une chute à sa sortie et risque de défoncer lors du passage de véhicules lourds.</p>	<p>Il est primordial d'installer adéquatement tout nouveau ponceau pour assurer leur durabilité et pour limiter les impacts sur l'eau.</p>	<p>Problématique 2021 non rectifiée.</p>

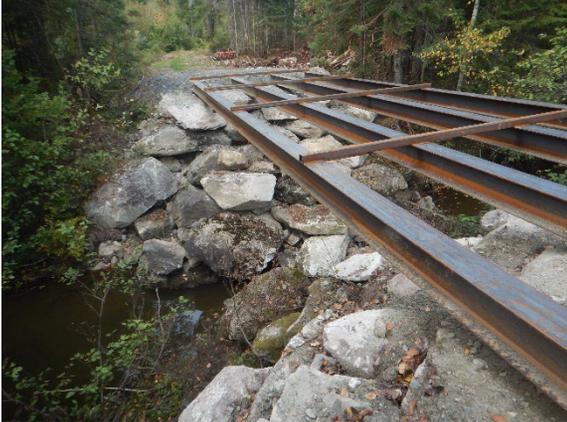
<p>Construction d'un pont en cours. Le lit du cours d'eau a été rétréci à plus de 50 % par la mise en place de grosses pierres. Cette pratique est illégale. Le lit du cours d'eau ne peut pas être rétréci à plus de 80 % de sa largeur, à moins d'une étude hydrologique. Le pont va causer une restriction importante.</p>	<p>L'aménagement d'un pont sur un cours d'eau de cette importance nécessite minimalement un permis municipal et des plans et devis signés par un ingénieur. Des correctifs devraient être apportés à la situation.</p>	<p>Terrain non visité car privé.</p>

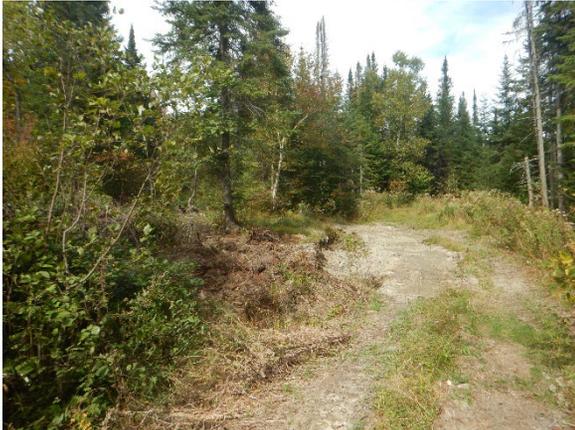
<p>Chemin forestier en pente forte, et traversant le cours d'eau, en construction au moment de la visite. La situation est à surveiller puisque si le fossé est connecté directement au cours d'eau, il risque d'y avoir des apports massifs en sédiments. La pente rend ce chemin très sensible à l'érosion.</p>	<p>Tous les sols à nu à 20 m ou moins du cours d'eau doivent être stabilisés immédiatement après les travaux. Le fossé ne doit sous aucun prétexte être connecté directement au cours d'eau. Le nivellement du chemin devra faire en sorte d'évacuer l'eau du chemin et d'éviter la formation d'ornières d'érosion vers le cours d'eau.</p>	<p>Terrain non visité car privé.</p>

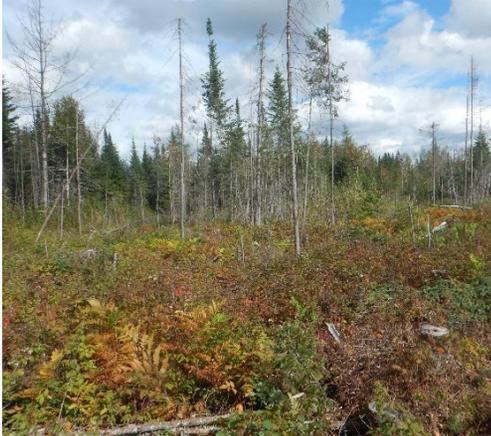
● 1806	Description 2021	Recommandation(s) 2021	Observation(s) 2024	Photo(s) 2024

<p>Coupe à blanc d'importante superficie se terminant à 3 à 5 m du ruisseau. Non-respect de la bande riveraine. Cette coupe risque d'augmenter le ruissellement de surface et donc les apports en nutriments au tributaire qui longe la coupe.</p>	<p>La coupe à blanc est une technique à éviter sur le territoire pour la protection du lac du Huit. Une bande riveraine d'au moins 20 m de largeur aurait dû être respectée lors de cette coupe à blanc.</p>	<p>Terrain non visité car privé.</p>	
● 1807	Description 2021	Recommandation(s) 2021	Observation(s) 2024	Photo(s) 2024

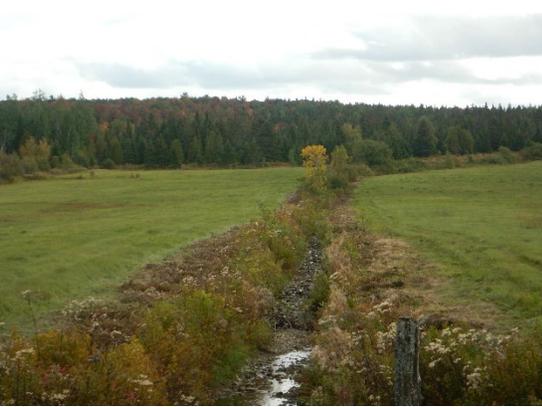
<p>Bande riveraine de faible qualité en milieu agricole. La végétation à l'intérieur de celle-ci a récemment été fauchée.</p>	<p>Pour remplir pleinement ses rôles, une bande riveraine doit être composée des trois strates de végétation : arbres, arbustes et herbacées. Cesser d'entretenir la bande riveraine et, si possible, planter des arbres et des arbustes pour améliorer son état.</p>	<p>Bande riveraine non-fauchée en 2024, mais toujours non-composée des trois strates de végétation recommandées.</p>

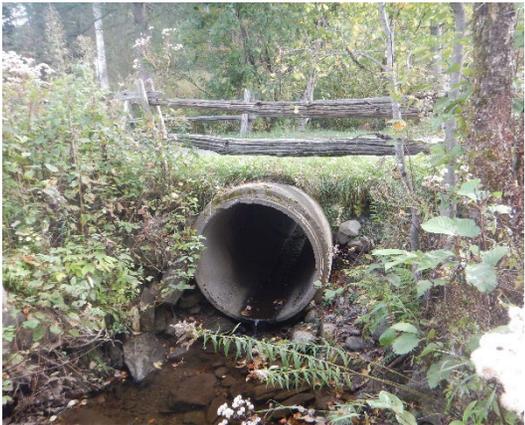
● 1808	Description 2021	Recommandation(s) 2021	Observation(s) 2024	Photo(s) 2024

<p>Ponceau installé sur un cours d'eau dont le talus n'est pas adéquatement stabilisé.</p>	<p>Stabiliser le talus du ponceau à l'aide d'un géotextile recouvert d'un empierrement.</p>	<p>Non visité</p>	
● 1809	Description 2021	Recommandation(s) 2021	Observation(s) 2024	Photo(s) 2024

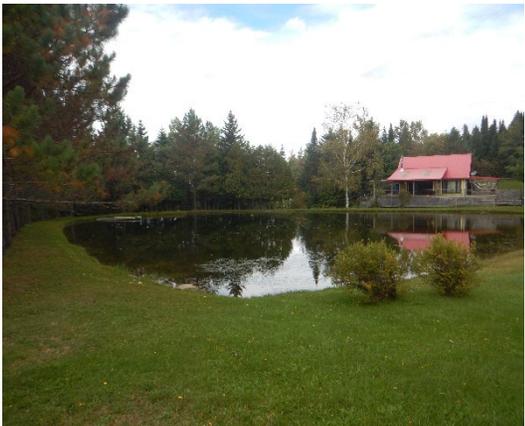
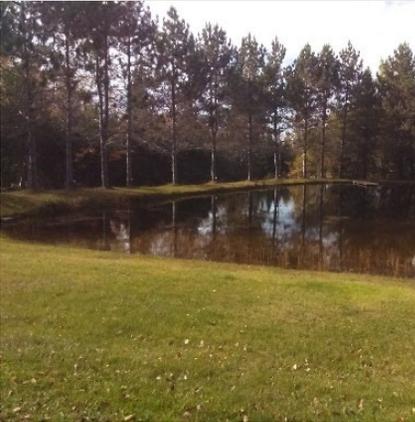
<p>Étang artificiel dont les bandes riveraines sont de très faible qualité. Présence de 4 roulottes sur le site. Les systèmes sanitaires sont difficilement visibles et ceux-ci sont critiquables.</p>	<p>Vérifier les installations septiques sur le site afin qu'il n'y ait pas de contamination au tributaire qui s'écoule à travers le site. La bande riveraine autour de l'étang pourrait être améliorée en cessant de tondre jusqu'à l'eau et en plantant des arbustes comme le myrique baumier.</p>	<p>Problématique 2021 non rectifiée.</p>

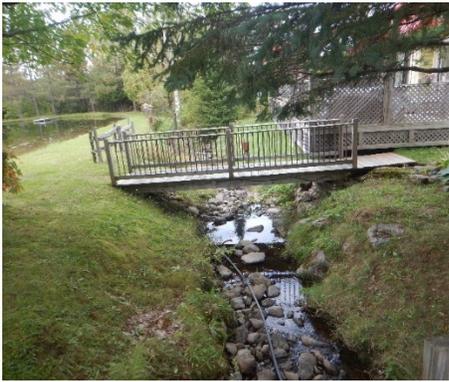
● 1810	Description 2021	Recommandation(s) 2021	Observation(s) 2024	Photo(s) 2024

<p>Bande riveraine de mauvaise qualité constituée de gazon tondu.</p>	<p>Cesser de tondre le gazon dans la bande riveraine et renaturaliser celle-ci par la plantation d'arbres et d'arbustes.</p>	<p>Non visité</p>	
● 1811	Description 2021	Recommandation(s) 2021	Observation(s) 2024	Photo(s) 2024

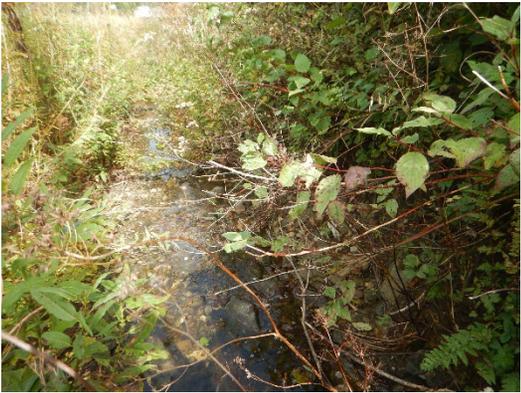
<p>Ruisseau d'importance qui s'écoule dans le fossé du chemin. Avec le temps, le lit se creuse et la pente des talus devient de plus en plus prononcée (fossé en forme de U). Érosion et apports en sédiments au cours d'eau.</p>	<p>Cette situation se produit souvent lorsqu'on amène un cours d'eau dans un lit artificiel et rectiligne. Cette situation est compliquée à régler. Dans ce cas-ci, il faut passer par des plans et devis et une demande de certificat d'autorisation. Le coût de cette démarche peut représenter jusqu'à 10 000 \$, coûts qui s'ajoutent aux travaux.</p>	<p>Non visité</p>

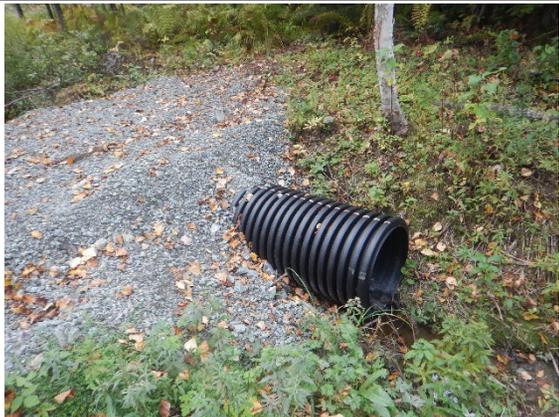
<p>Ponceau inadéquatement installé récemment sous une entrée privée. Les talus ne sont pas stabilisés et le ponceau a été installé trop haut.</p>	<p>Il est primordial d'installer adéquatement tout nouveau ponceau pour assurer leur durabilité et pour limiter les impacts sur l'eau. Ce ponceau devrait être réinstallé plus bas et ses talus adéquatement stabilisés.</p>	<p>Non-visité, terrain privé.</p>

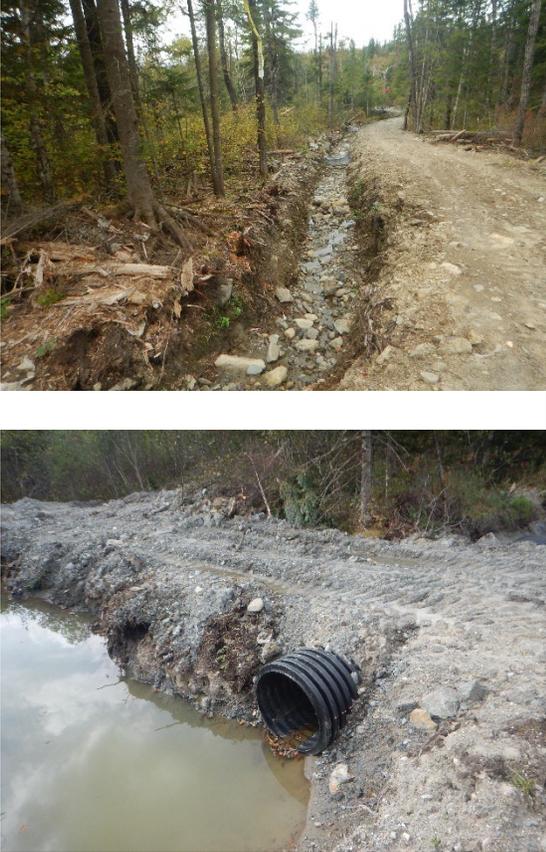
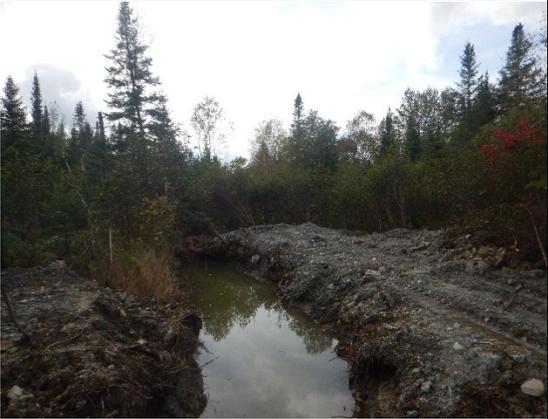
<p>Chemin forestier récemment aménagé qui est très problématique pour le lac. Fossé surexcavé, en pente forte et dont les talus sont trop abrupts. Il est d'une longueur d'environ 500 mètres et l'eau n'est jamais déviée. Elle aboutit directement dans un tributaire important du lac. Une section de ce chemin a été aménagée dans un milieu humide. Les ponceaux installés ne sont pas stabilisés. Lors de fortes pluies et à la fonte printanière, ce chemin et surtout son fossé, créeront des apports massifs en sédiments au lac du Huit.</p>	<p>Des travaux correctifs doivent être réalisés rapidement. Pour la construction de chemins forestiers en pente, plusieurs mesures doivent être prises afin de minimiser les impacts sur la qualité de l'eau. L'ouvrage du RAPPEL intitulé « Guide pour contrer l'érosion des chemins forestiers » présente ces mesures. Par exemple, l'eau s'écoulant dans les fossés devrait être déviée fréquemment vers le parterre forestier adjacent afin d'éviter l'accumulation d'une grande quantité d'eau dans ceux-ci. En aucun cas le fossé du chemin doit déboucher directement dans un cours d'eau. Les ponceaux devraient être stabilisés adéquatement et les sols à nus stabilisés près des cours d'eau et dans les secteurs en pente forte. Finalement, les travaux</p>	<p>Non-visité, terrain privé.</p>

<p>dans les milieux humides sont à éviter. Lorsqu'il est impossible de les éviter, ils doivent faire l'objet d'un certificat d'autorisation.</p>		
---	--	--	--	--

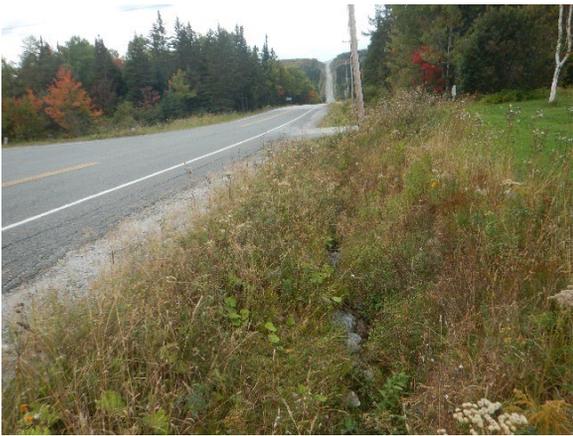
<p>Fossé en pente très forte dont le fond s'érode et qui se déverse directement dans un tributaire du lac.</p>	<p>Empierrer le fossé sur tout son tronçon en pente forte et aménager une trappe à sédiments avant son arrivée au cours d'eau.</p>	<p>Problématique 2021 non rectifiée. Érosion légère du fossé.</p>

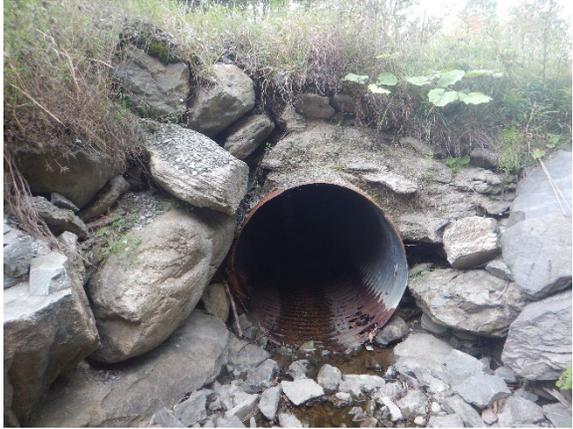
<p>Ponceau dont le talus s'érode et qui est fortement détérioré par la rouille.</p>	<p>Remplacer ce ponceau et stabiliser les talus du ponceau à l'aide d'un géotextile recouvert d'un empierrement.</p>	<p>Problématique 2021 non rectifiée.</p>

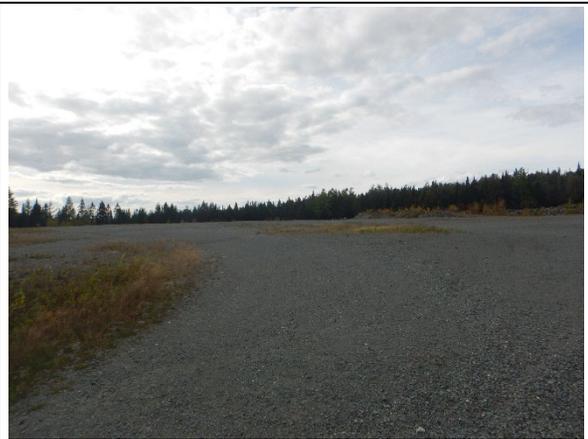
<p>Ancienne gravière présentant une importante superficie de sol à nu sensible à l'érosion. Par contre, il n'y a pas de cours d'eau à proximité et la visite autour de ce site n'a pas démontré de problématique d'apports en sédiments dans l'eau.</p>	<p>Ce site pourrait éventuellement être renaturalisé par l'ajout de sol organique, l'ensemencement et la plantation de végétaux. Il pourrait même servir à recréer des milieux naturels d'importance, comme des milieux humides ou des aménagements ciblant des espèces fauniques à statut précaire.</p>	<p>Signe de revégétalisation naturelle sur le sol (présence de gazon). Cela dit, cet endroit bénéficierait d'une plus importante renaturalisation, voire même un projet de PRCMHH (Programme de restauration et de création de milieux humides et hydriques)</p>	
--	---	--	--	--

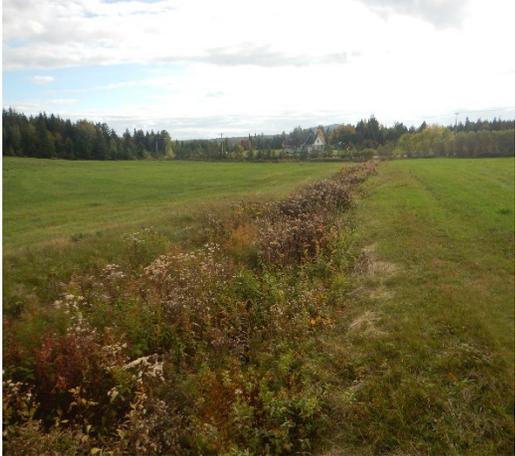
<p>Bande riveraine de faible qualité en milieu agricole. Celle-ci n'atteint pas la largeur réglementaire et elle est exclusivement composée d'herbacées. Il y avait du lisier fraîchement épandu dans les champs de part et d'autre du cours d'eau. Apports en nutriments et en coliformes fécaux au cours d'eau en période de pluie.</p>	<p>Respecter au minimum une largeur de 3 m pour la bande riveraine et la renaturaliser par des plantations d'arbres et d'arbustes. Ceci est d'autant plus important puisque ces champs sont soumis à de l'épandage. Cette pratique agricole dans ce secteur devrait être discutée avec le groupe conseil agricole de la région puisqu'elle est risquée pour la santé du lac.</p>	<p>Problématique de 2021 non rectifiée.</p>

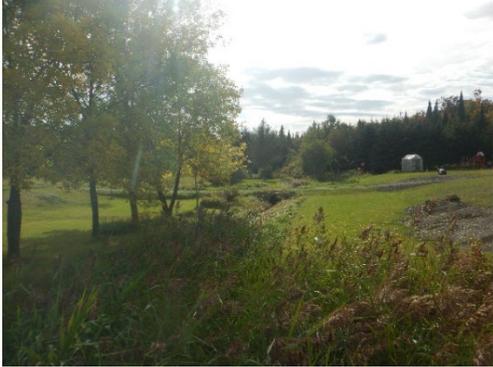
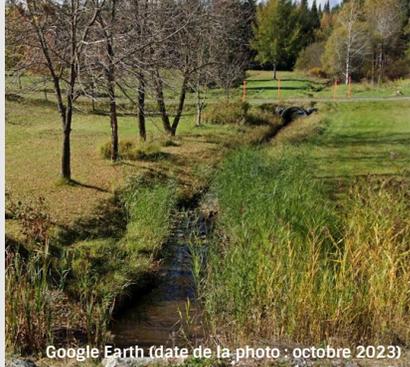
● 1821	Description 2021	Recommandation(s) 2021	Observation(s) 2024	Photo(s) 2024

<p>Bande riveraine de faible qualité, composée en majorité d'espèces herbacées, et dont la largeur n'est pas suffisante.</p>	<p>Planter une bande riveraine de largeur réglementaire et composée des trois strates de végétation.</p>	<p>Problématique de 2021 non rectifiée.</p>

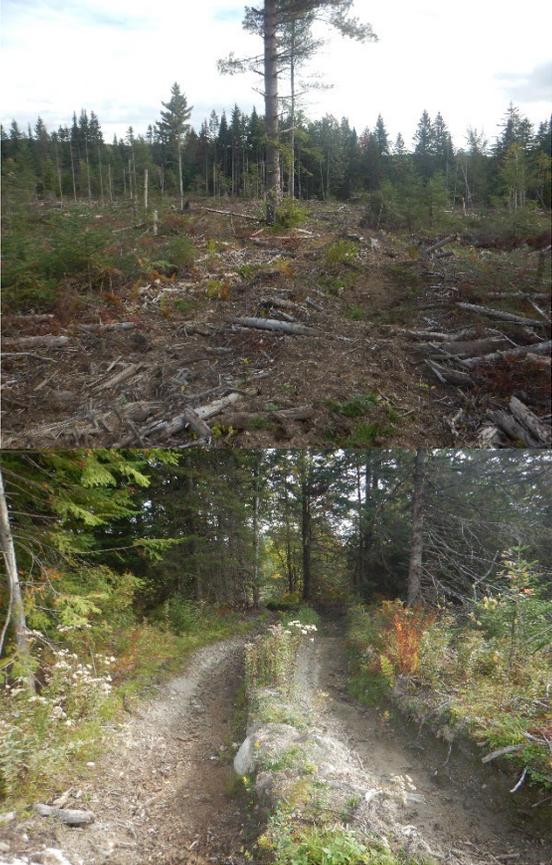
<p>Importante coupe à blanc dans un secteur en pente avec des ornières (photo page suivante). Heureusement, les ornières ne semblent pas causer d'apports en sédiments à des cours d'eau, mais cette pratique peut modifier le drainage d'une forêt de manière permanente. Cette coupe risque d'augmenter le ruissellement de surface et, donc, les apports en nutriments aux cours d'eau environnants.</p>	<p>Ce type de coupe est favorisé à quelques endroits dans le bassin versant du lac du Huit. Bien que cette pratique puisse être justifiée en foresterie selon les peuplements présents, son utilisation présente un risque pour la qualité de l'eau du lac du Huit et de ses tributaires. Une analyse de cette pratique dans le bassin versant pourrait être faite entre les différents acteurs impliqués dans une optique de protection du lac. Les activités sylvicoles doivent être réalisées de manière à ne pas créer d'ornières sur le parterre forestier. Si des ornières sont créées, celles-ci doivent être rapidement réparées, surtout s'il y a un risque d'apports à un cours d'eau.</p>	<p>Non-visité, terrain privé.</p>
