Plan directeur du lac du Huit 2024-2025

Municipalité d'Adstock

Mai 2025

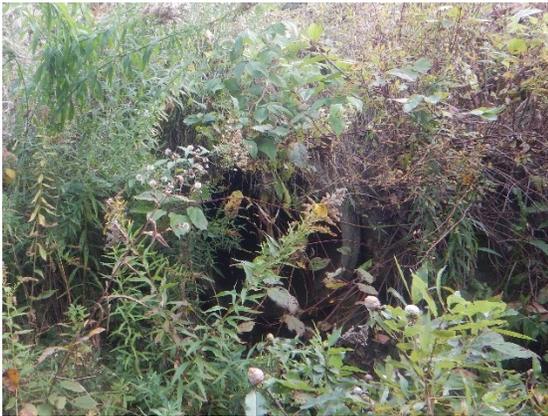
<p>Ponceau trop court dont le talus s'érode sévèrement. Chute de 40 cm à la sortie du ponceau qui crée de l'érosion</p>	<p>Idéalement, ce ponceau serait remplacé en respectant les principes présentés à la section 4.3 du rapport de 2021. Sinon, les talus pourraient être stabilisés par l'aménagement de murets de grosses pierres et la base de la chute pourrait être empierrée pour limiter l'érosion (fosse de dissipation).</p>	<p>Date de la visite : octobre et novembre 2024</p> <p>Érosion sévère du talus. Problématique de 2021 non rectifiée.</p> <p>Recommandations : Réaliser une étude hydrologique pour bien dimensionner le ponceau et remplacer le ponceau en utilisant une technique adéquate (stabilisation, enfouissement, etc). Aménager des trappes à sédiments dans les 4 fossés qui se déversent dans le cours d'eau et les nettoyer lorsque pleines.</p>

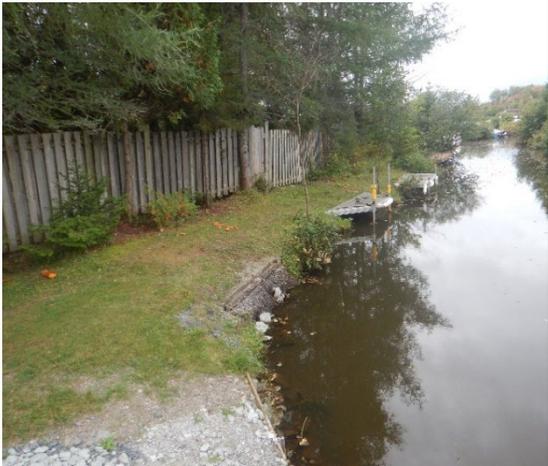
<p>Berge de tributaire très anthropique la rendant sensible à l'érosion. Il est possible que des bateaux et motomarines circulent dans ce tributaire peu profond et dont le fond est potentiellement riche en phosphore. Risque de brassage du fond et de remise en circulation de nutriments.</p>	<p>Minimalement, une rangée d'arbustes comme le myrique baumier devrait être plantée directement au bord de l'eau partout où c'est possible pour stabiliser la berge et améliorer l'habitat aquatique. Les gens circulant dans le ruisseau en embarcation devraient être sensibilisés aux impacts et devraient respecter une limite de vitesse dans ce secteur.</p>	<p>Problématique de 2021 non rectifiée.</p>

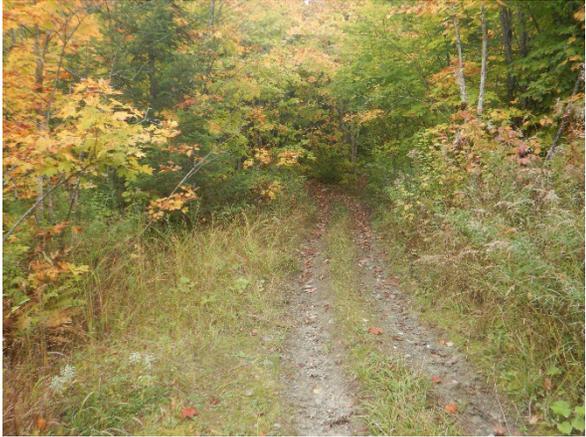
<p>Quelques sentiers de VTT sont présents dans le pied d'un secteur en pente très forte et situé près du lac. Des coupes forestières ou l'aménagement de chemins pourraient entraîner des conséquences très graves sur la santé du lac.</p>	<p>Ce secteur est à surveiller avec attention étant donné les pentes fortes et la proximité du lac. Tout type de travaux incluant l'excavation et le remaniement des sols doit être réalisé avec une bonne planification et une grande rigueur, étant donné les impacts possibles sur le lac.</p>	<p>Semble inchangé depuis 2021.</p>

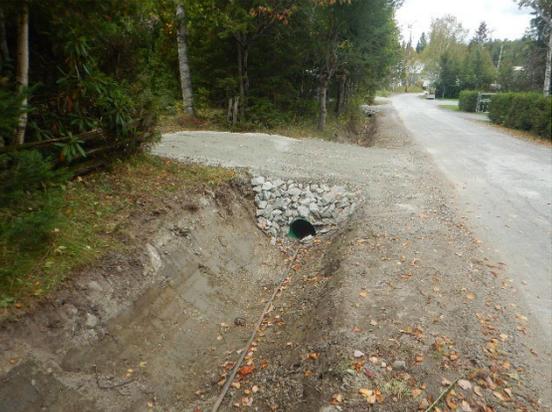
<p>Fossés récemment entretenus près du lac et qui ont été laissés à nu. Apports en sédiments à prévoir lors de pluie et à la fonte des neiges jusqu'à ce que la végétation reprenne naturellement.</p>	<p>Ces fossés devraient être stabilisés à l'aide de semence et de matelas anti-érosion. Cette bonne pratique devrait être incorporée aux procédures de la municipalité et des entrepreneurs de la région qui travaillent pour la municipalité.</p>	<p>Fossé naturellement revégétalisé depuis 2021.</p>	
● 1828	Description 2021	Recommandation(s) 2021	Observation(s) 2024	Photo(s) 2024

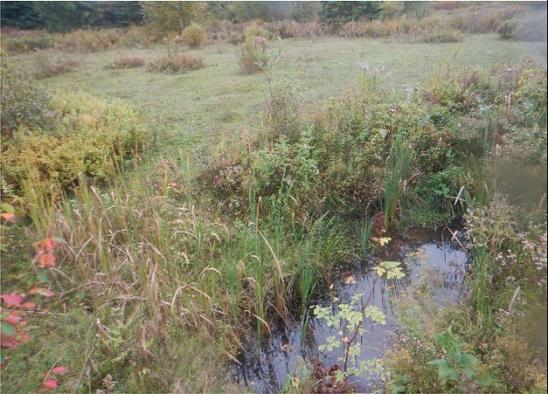
<p>Champs de pâturage pour les chevaux. Ils semblent s'abreuver dans des écoulements d'eau. Si c'est le cas, ils peuvent constituer une source de coliformes fécaux pour le lac.</p>	<p>Vérifier auprès du propriétaire si des abreuvoirs sont disposés dans le champ. Il serait possible de vérifier les apports en coliformes fécaux possibles en prenant des échantillons au point 1829 qui se situe en aval de la zone de pâturage.</p>	<p>Non-visité. En dehors du bassin versant.</p>

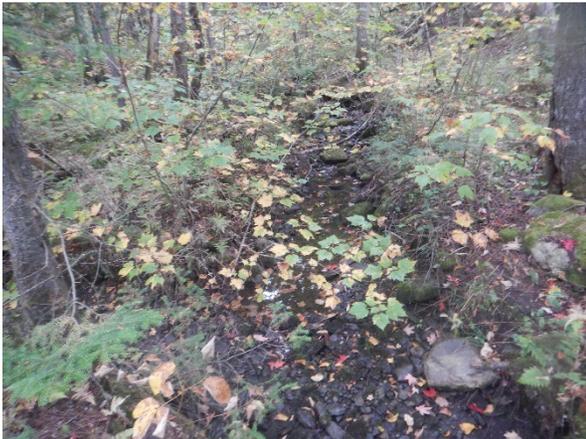
<p>Cours d'eau situé en aval du champ de pâturage pour les chevaux du point 1828. Endroit propice à l'échantillonnage pour vérifier si les chevaux représentent une source de contamination pour le lac.</p>	<p>Mesurer les coliformes fécaux dans ce cours d'eau en période sèche et en période de fortes pluies.</p>	<p>Non-visité. En dehors du bassin versant.</p>

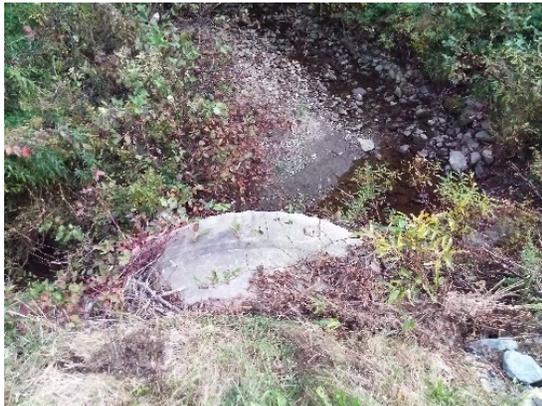
● 28	Description	Recommandation(s)

<p>Date de la visite : Octobre 2024</p> <p>Ponceau non stabilisé, avec talus en érosion.</p>	<p>Stabiliser le talus à l'aide d'un géotextile recouvert d'un empierrement.</p>

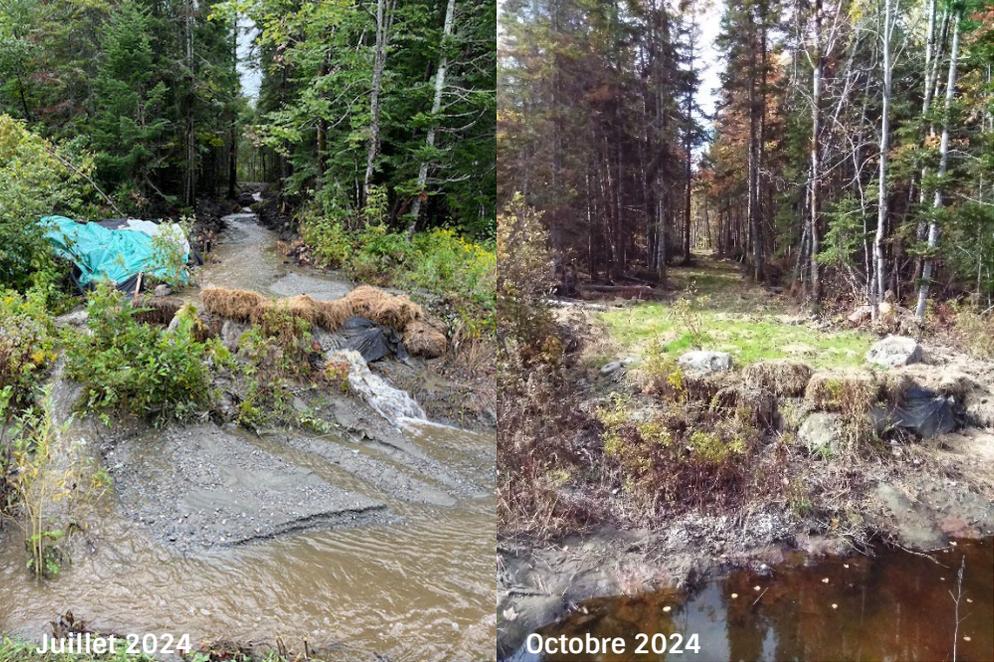
<p data-bbox="134 959 296 993">Juillet 2024</p> <p data-bbox="625 959 808 993">Octobre 2024</p>	<p data-bbox="1119 345 1486 375">Date de la visite : Octobre 2024</p> <p data-bbox="1119 440 1619 683">Un nouveau chemin aménagé a été laissé à nu lessivant une importante quantité de sédiments directement dans un cours d'eau lors d'un épisode de grosse pluie. Des méthodes de contrôle de l'érosion ont été mis en place d'urgence mais n'ont freinées que partiellement les apports.</p>	<p data-bbox="1646 345 2001 553">Tout chantier d'importance dans le bassin versant, doit faire l'objet de mesures de contrôle de l'érosion efficace. Ici, de telles mesures auraient dû être employées.</p> <p data-bbox="1646 573 1982 781">La réglementation de la municipalité pourrait être ajustée, en sorte que ce type de travaux puissent être soumis à des mesures de contrôle de l'érosion.</p>

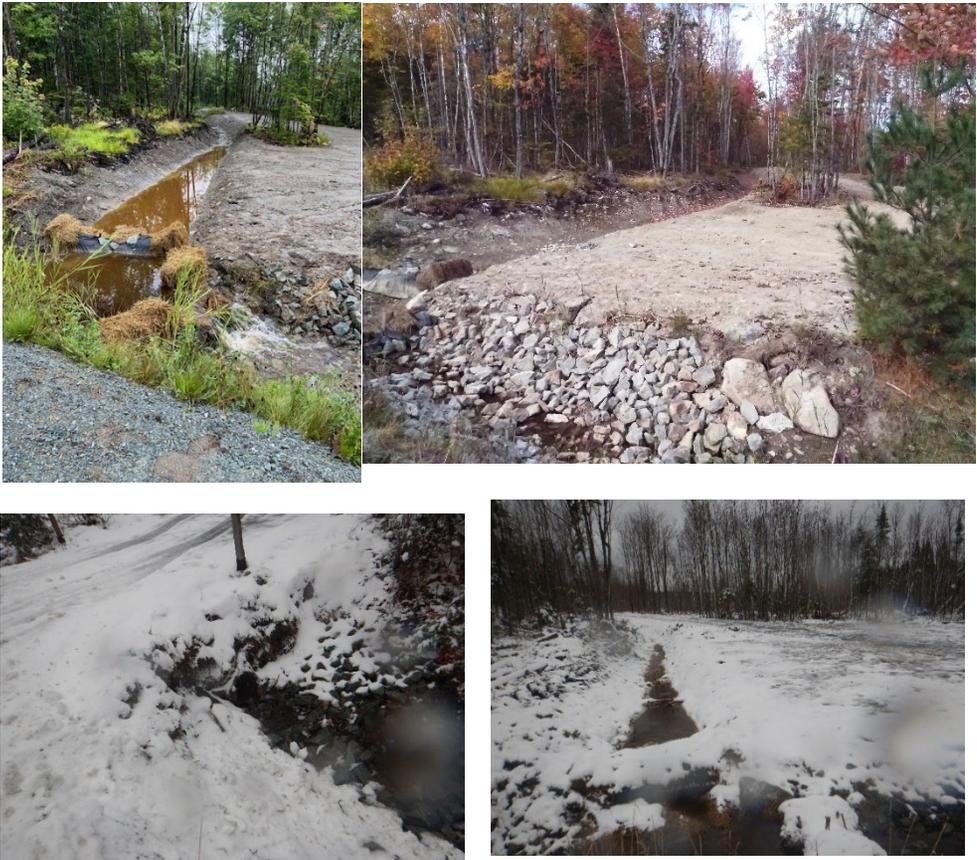
<p>Date de la visite : Octobre et novembre 2024</p> <p>Projet de développement près du lac. Selon les riverains, les travaux préparatoires auraient causé des apports très importants en sédiments au lac. Une grande superficie de sol laissé à nu, incluant un fossé, et un chemin. Lors de l'épisode de grosse pluie, une importante quantité de sédiments aurait été lessivée. La municipalité surveille la situation de près. Les travaux à venir, comme la mise à nu de sol, pourraient encore causer des apports importants en sédiments vers le lac.</p> <p>Le ponceau de l'entrée du futur développement (photo du bas) est sous-dimensionné et le chemin risque d'être emporté vers le lac lors d'un coup d'eau.</p>	<p>Des méthodes de contrôle de l'érosion devront être employées tout le long des travaux afin de limiter les impacts de ce développement sur le lac. Par exemple, tous les sols à nu dont le nivellement est final, dont les fossés, devront être stabilisés rapidement et tout au long des travaux. Les sols à nu dont le nivellement n'est pas final devront être recouverts de bâches ou ceinturés par des barrières à sédiments. Il est recommandé d'effectuer des visites par temps de pluie pour vérifier si les chantiers en cours causent des apports en sédiments vers le lac.</p> <p>Le ponceau de l'entrée privée devrait être remplacé par un ponceau de diamètre suffisant. Une étude hydrologique pourrait être nécessaire.</p>

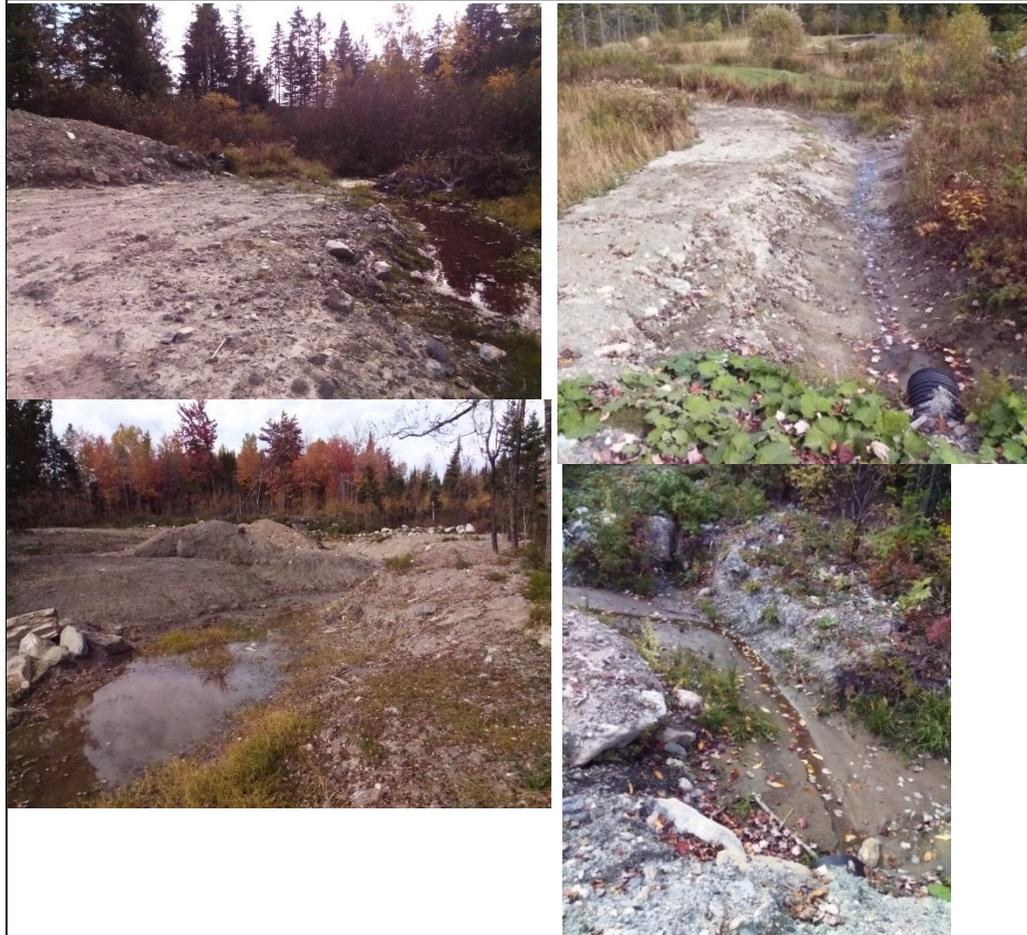
<p>The image block contains four photographs. The top-left photo shows a wide, flat area of exposed, light-colored soil. The top-right photo shows a narrow, shallow channel of water flowing through a dirt path, with some green plants in the foreground. The bottom-left photo shows a larger area of exposed soil with a small, muddy pond in the foreground. The bottom-right photo shows a close-up of a narrow channel of water flowing over rocks and sediment.</p>	<p>Date de la visite : Octobre 2024</p> <p>Grande superficie de sol à nu. Des tranchées et fossés nouvellement creusés et laissés à nu. Le tout se jette dans un fossé à proximité. Importante présence d'érosion et d'accumulation sédimentaire.</p> <p>Les points 25, 26 et 27 sont tous à la même adresse.</p>	<p>Des méthodes de contrôle de l'érosion doivent être employées tout le long des travaux. Les sols à nu dont le nivellement est final, dont les fossés, doivent être stabilisés rapidement et tout au long des travaux. Les sols à nu dont le nivellement n'est pas final doivent être recouverts de bâches ou ceinturés par des barrières à sédiments. Il est recommandé d'effectuer des visites par temps de pluie pour vérifier si les chantiers en cours causent des apports en sédiments vers le lac.</p>

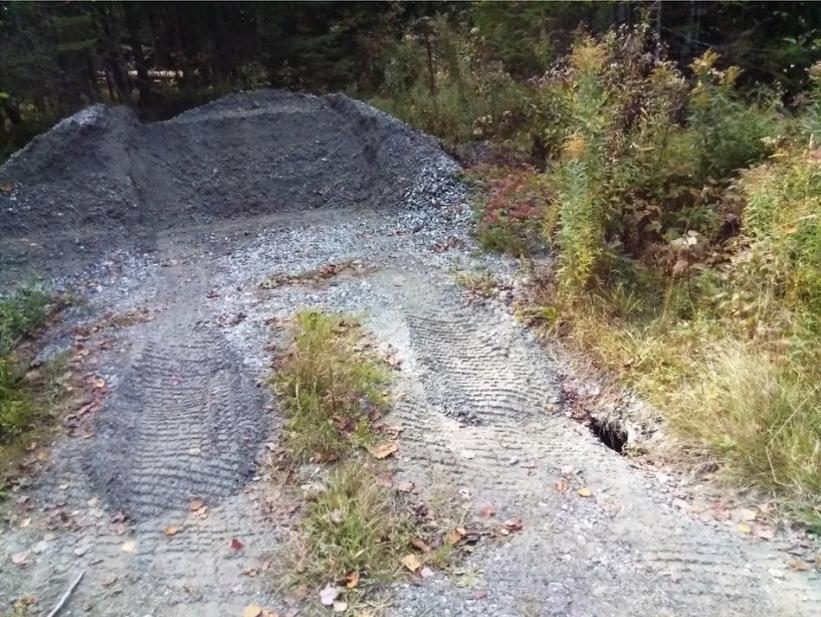
<p>Date de la visite : Octobre 2024</p> <p>Amas de gravier/poussières de roches à proximité d'un fossé se jetant dans un cours d'eau. Ponceau endommagé, troué sur le dessus permettant à la poussière de roches et gravier de tomber directement dans le fossé. Des apports en sédiments dans le fossé risque de se rendre au cours d'eau.</p>	<p>Remplacer le ponceau en respectant les principes présentés à la section 4.3 du rapport de 2021.!</p>

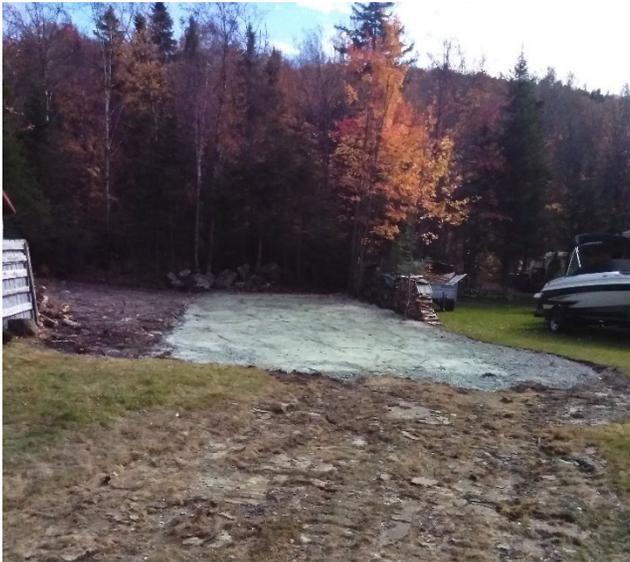
<p>Date de la visite : Octobre 2024</p> <p>Sol à nu à proximité d'un écoulement potentiel.</p>	<p>Des méthodes de contrôle de l'érosion devraient être employées tout le long des travaux. Les sols à nu dont le nivellement est final, dont les fossés, doivent être stabilisés rapidement et tout au long des travaux. Les sols à nu dont le nivellement n'est pas final doivent être recouverts de bâches ou ceinturés par des barrières à sédiments. Il est recommandé d'effectuer des visites par temps de pluie pour vérifier si les chantiers en cours causent des apports en sédiments vers le lac.</p>

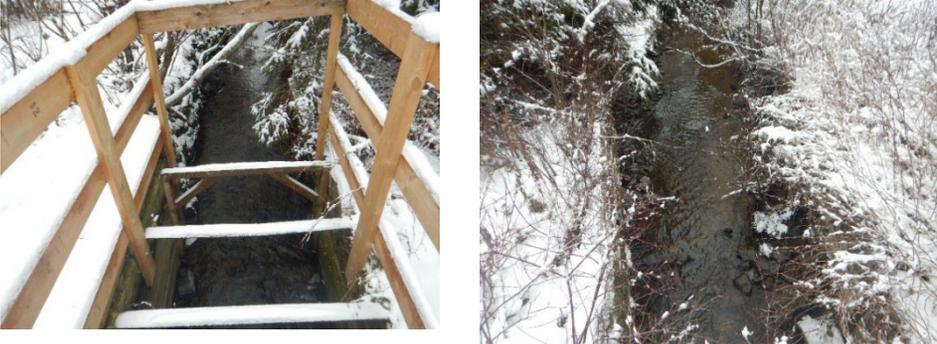
<p>Date de la visite : novembre 2024</p> <p>Dans ce tronçon près du lac, le ruisseau Langlois-Drouin a été confiné artificiellement par des remblais, empierrement et l'aménagement de murets de bois à l'approche d'un pont privé et du ponceau de la rue du Beau-Site. Ces aménagements créent des goulots d'étranglement causent des débordements du ruisseau.</p>	<p>Afin de limiter les risques d'inondation, il serait important de retravailler le ruisseau afin de lui laisser plus d'espace. Ces travaux devront passer par une étude hydrologique, des plans et devis et possiblement une autorisation ministérielle.</p>
● 32	Description	Recommandation(s)

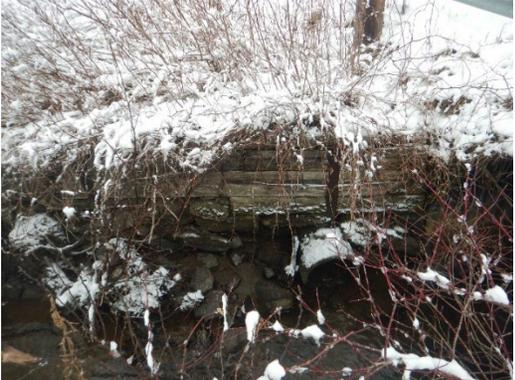
<p>Date de la visite : novembre 2024</p> <p>Vieille canalisation pluviale de 300 mm de diamètre en béton. Elle est possiblement sous-dimensionnée et en mauvais état. Les riverains du secteur soupçonnent que cette canalisation refoule et contribue aux inondations.</p>	<p>Vérifier l'état de la canalisation à l'aide d'une caméra. Cette canalisation devra être remplacée si son état ne permet plus une évacuation adéquate des eaux.</p>

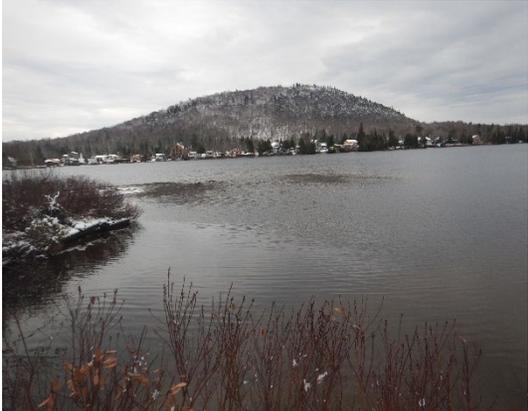
<p>Date de la visite : novembre 2024</p> <p>Les riverains du secteur ont observé une expansion importante du delta de sédiments à l'embouchure du ruisseau Langlois-Drouin dans le lac. Ils observent également que le ruisseau crée un large panache brun dans le lac en période de pluie. L'érosion du chemin Beau-Mont et de son fossé est une cause importante du phénomène observée.</p>	<p>Mettre en œuvre les recommandations des points 4 à 10.</p>
● 35	Description	Recommandation(s)

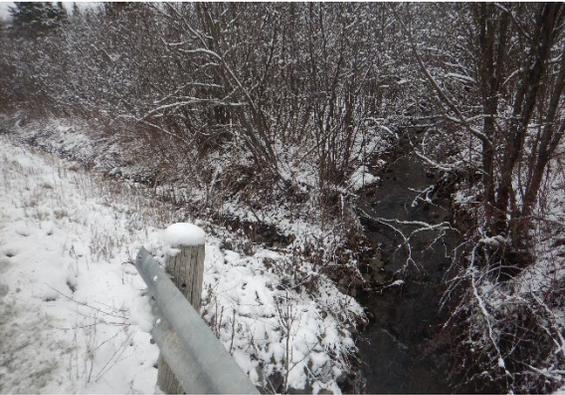
<p>Date de la visite : novembre 2024</p> <p>Fossé qui se déverse directement dans le cours d'eau et il transporte fort possiblement des abrasifs hivernaux vers le lac.</p>	<p>Aménager une trappe à sédiments dans le fossé avant l'arrivée au cours d'eau et la nettoyer lorsque pleine.</p>

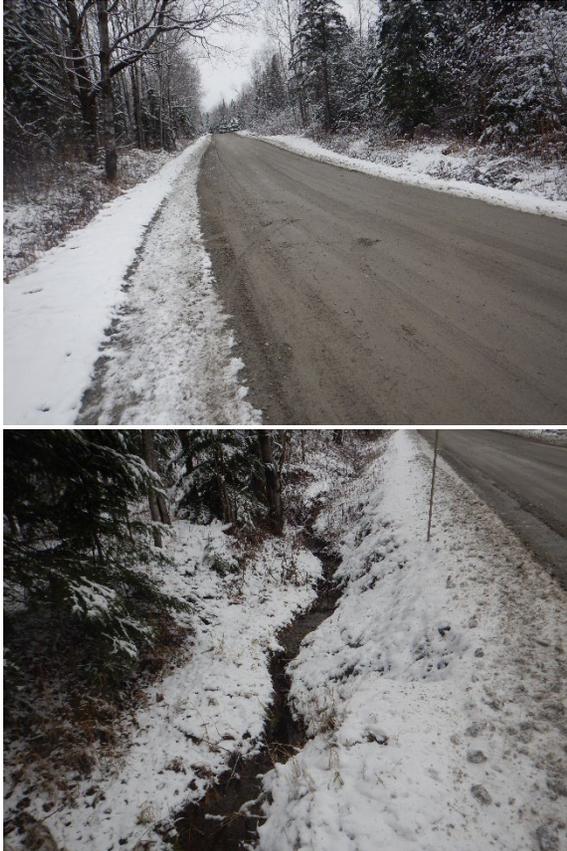
<p>Date de la visite : novembre 2024</p> <p>Tronçon de chemin en gravier en pente forte tout près du ruisseau Langlois-Drouin. En période de pluie, la surface de roulement s'érode et les sédiments sont transportés directement dans le ruisseau en pied de pente.</p> <p>De plus, le fossé accumule de l'eau sur une longue distance et cette eau prend de la vitesse dans le secteur en pente. Des déviations d'eau du fossé ont été faites il y a quelques années mais celles-ci ne suffisent pas à empêcher les sédiments de parvenir au cours d'eau. En fait, elles sont soit pleines ou sinon inefficaces car certaines ont été aménagées à contre-pente.</p>	<p>La seule façon d'empêcher l'érosion de la surface de roulement est d'utiliser un matériel granulaire moins sensible à l'érosion. Idéalement, cette pente serait asphaltée.</p> <p>L'érosion du fossé pourrait être de beaucoup diminuée en déviant l'eau du fossé dans le parterre forestier de l'autre côté du chemin à l'aide de ponceaux de drainage et ce, à deux ou trois reprises. Les points 8 à 10 sont des endroits propices pour l'installation de ponceaux de drainage. Ces aménagements nécessitent une entente avec le propriétaire du terrain où l'eau sera envoyée. En déviant l'eau à 3 endroits, la quantité d'eau sera limitée à chaque site ce qui limiterait les impacts sur le terrain récepteur.</p>

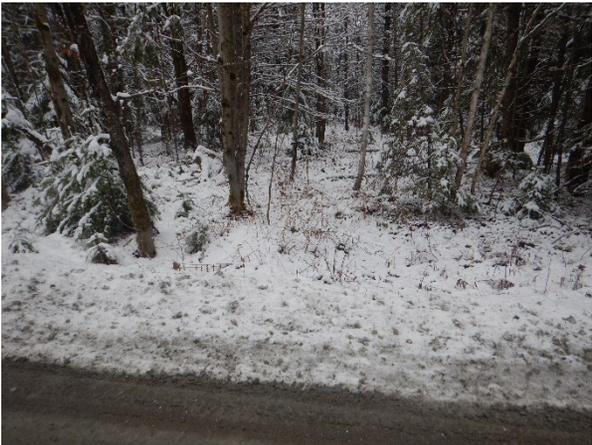
● 38, 39, 40	Description	Recommandations

<p>Date de la visite : novembre 2024</p> <p>Sites propices pour installer des ponceaux de drainage pour dévier l'eau du fossé dans la forêt adjacente et ainsi diminuer l'érosion du fossé.</p>	<p>Utiliser des ponceaux de plastiques de 450 mm de diamètre qui devront être suffisamment enfouit et stabilisé adéquatement. Ils devraient être installés selon un angle d'environ 30 degré. La fiche 4 du guide pour contrer l'érosion des chemins forestiers du Rappel peut servir de référence pour des aménagements durables et efficaces.</p>
